Resultat av saneringsåtgärder under 2006 och förslag till kompletterande åtgärder vid Hornträskgruvan, Lycksele kommun

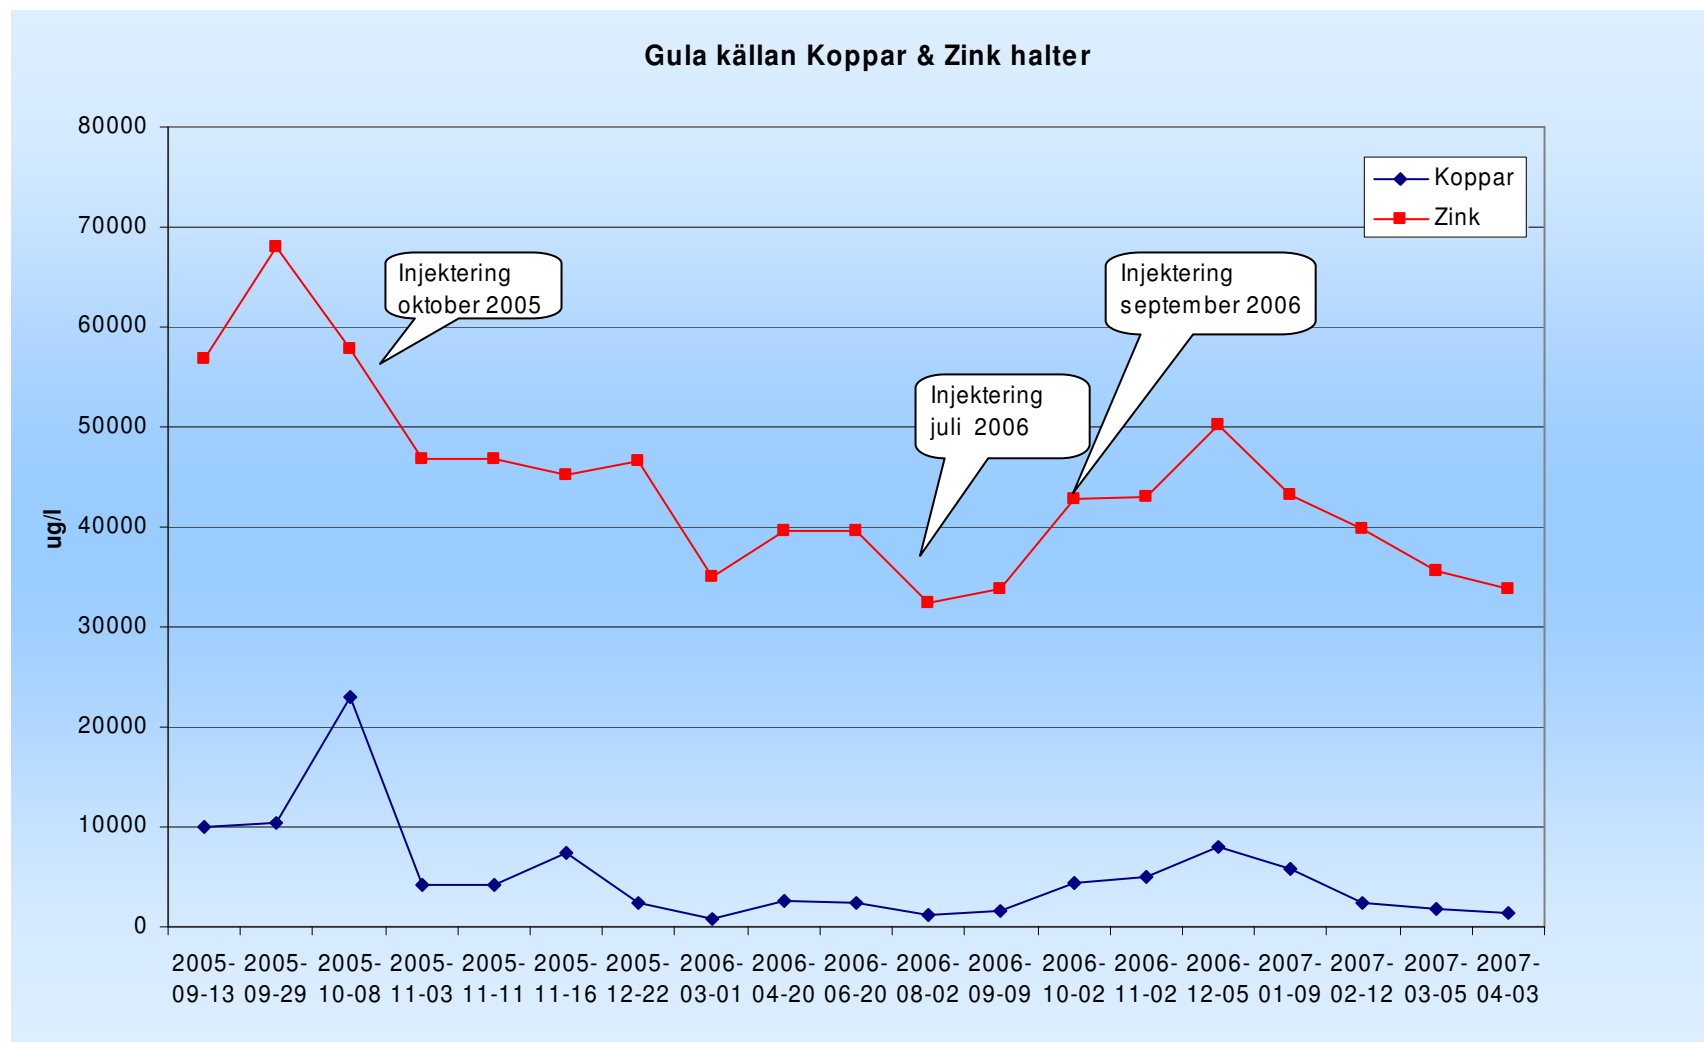
Utveckling av Cu- och Zn-halter från 2005 till april 2007

- Cu-halten reducerades med 95% (*gula källan*)
- Zn- och Cd- halterna reducerades med 51 resp.65 %
- Svag reduktion inom industriområdet
(*infiltrationen skedde under regnperiod*)
- Under regnperioden ökade metallhalterna p.g.a. kraftig ursköljning
av den omättade, zonen (*4 m mäktighet, metallrik, vittrad*)

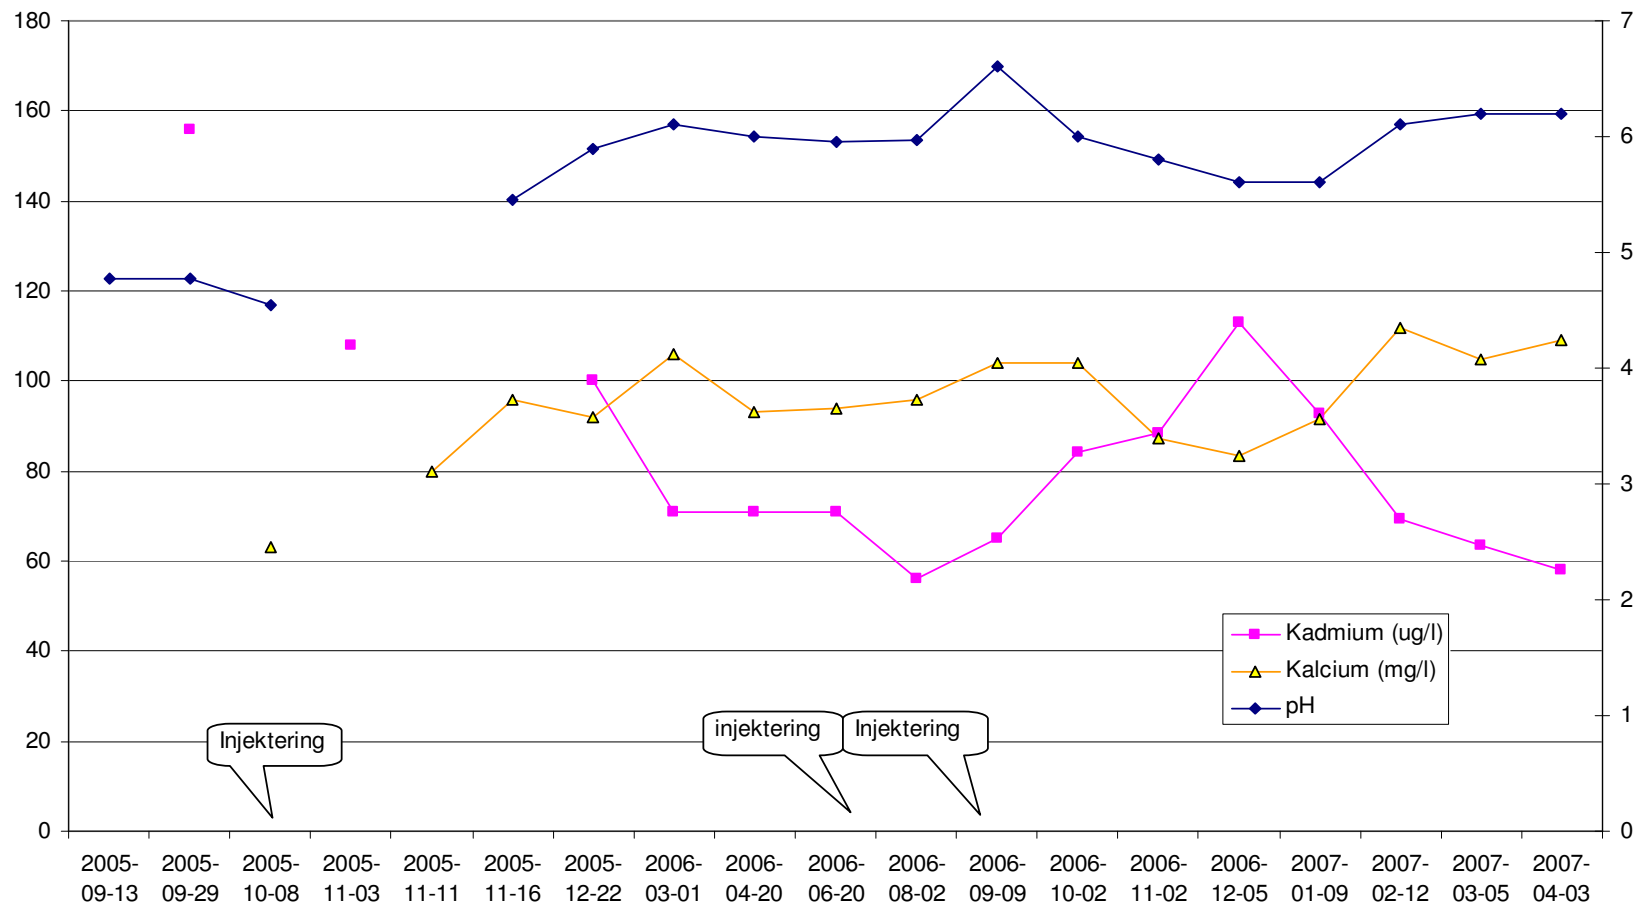
Utveckling av kadmium, kalcium och pH vid "gula källan"

Gula källan Kadmium, kalcium & pH

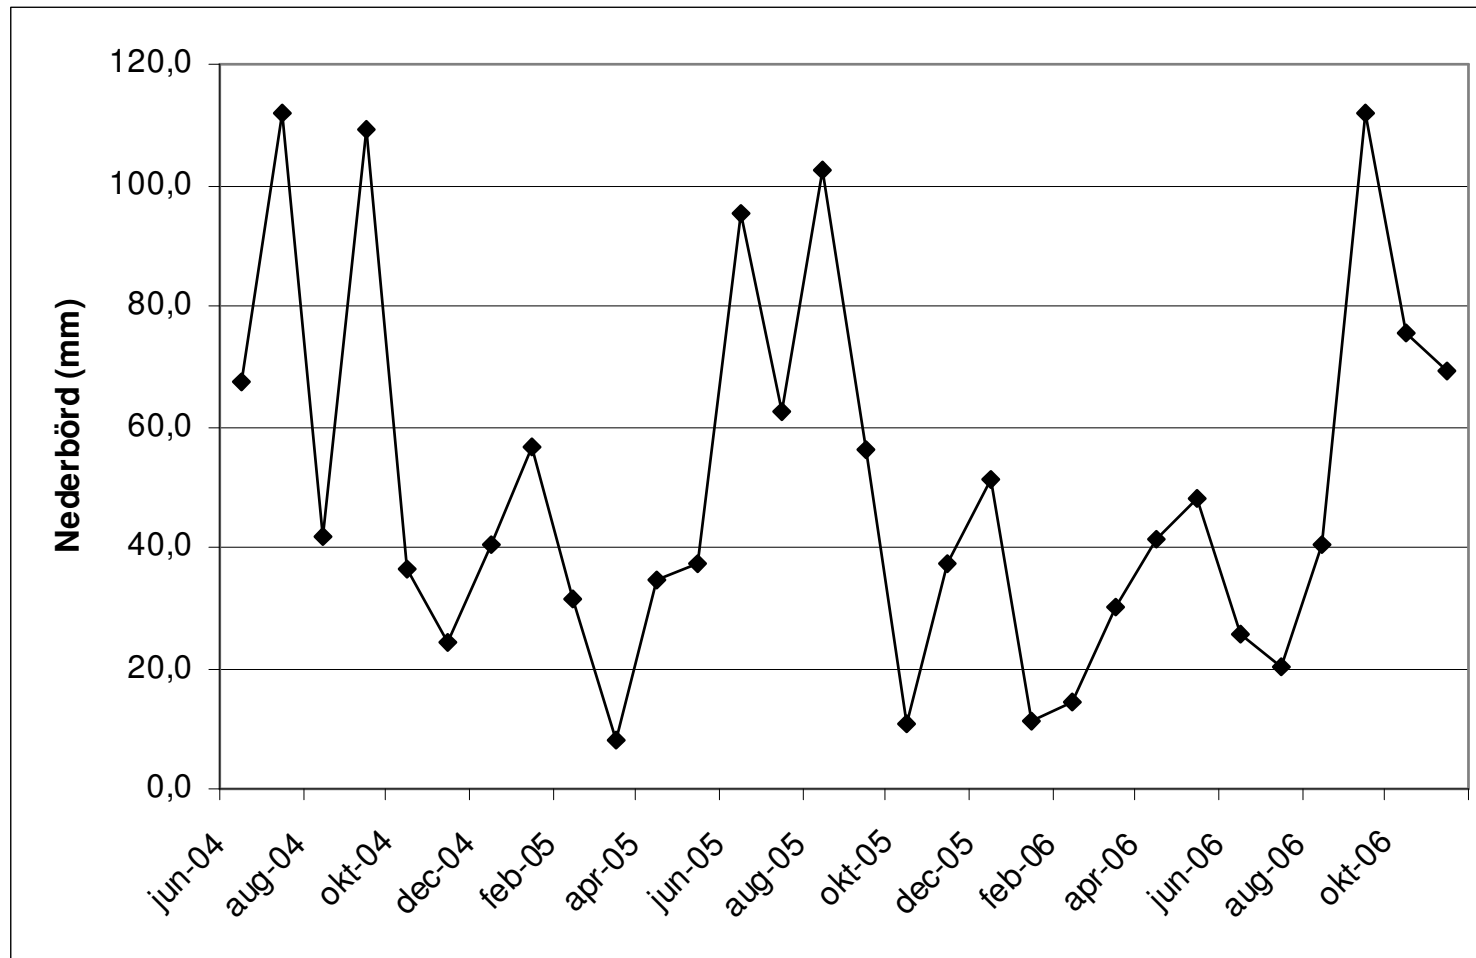
Källa; SMHI nederbörd för aktuellt område
