## Slutrapport Biotopvård i Leduån

### Restaurering 2019

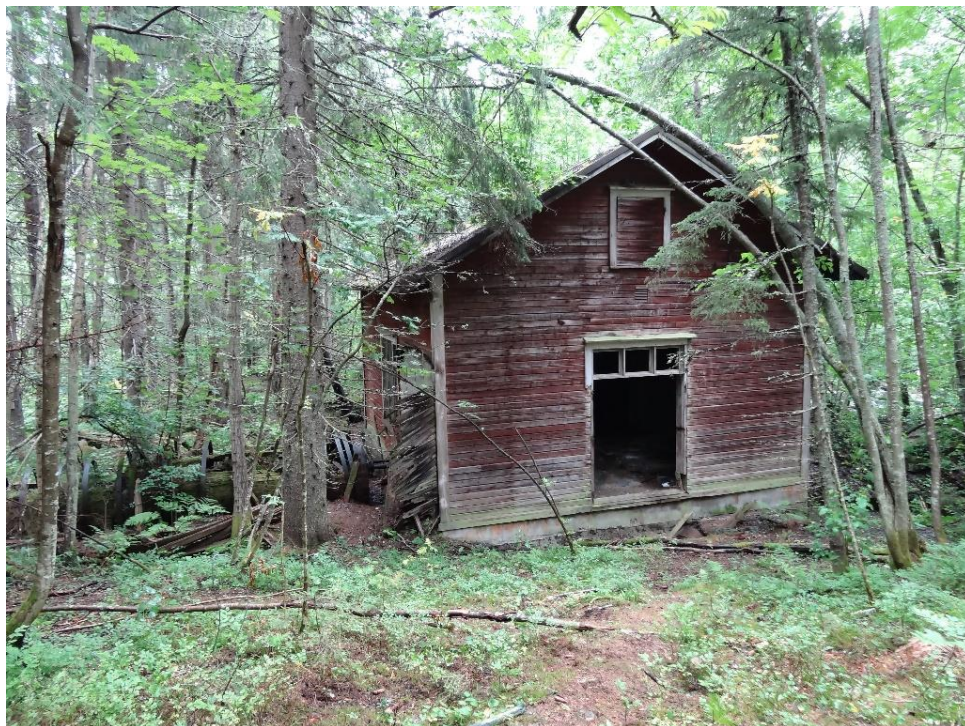
*Kraftverksbyggnad i Leduforsen. Rester av tub med stålringar till vänster om byggnad.*

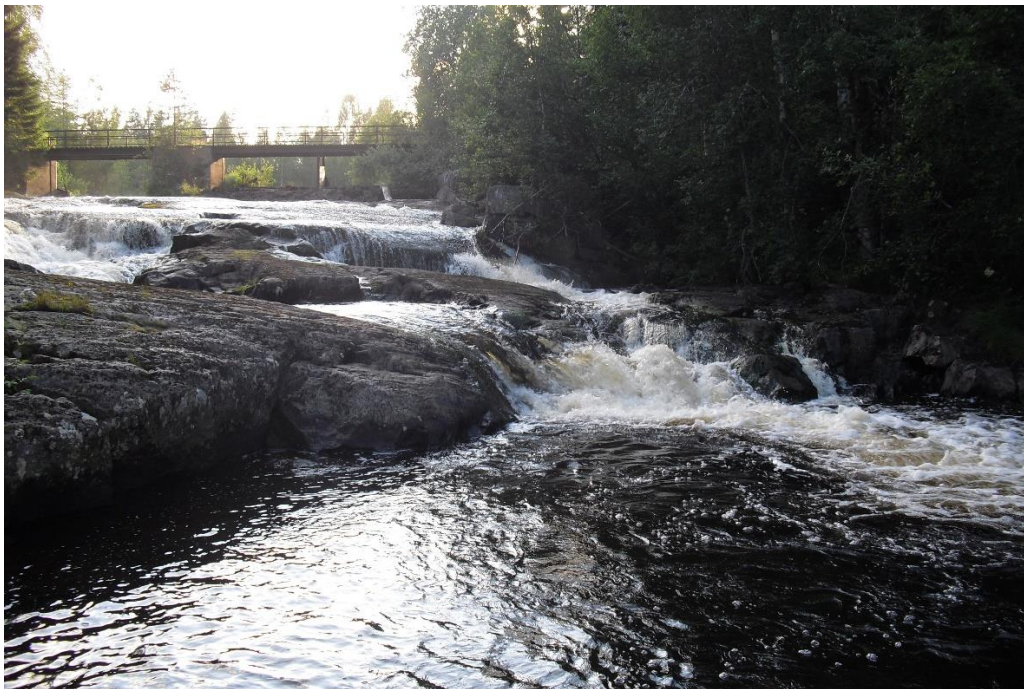
*Vattenfall med den före detta kraftverksdammen längts upp på fallet.  
Efter restaurering nu något lägre fallhöjd ner mot agga. (bild före åtgärd)*

Arbetslaget började grävandet ca 80 meter nedanför den gamla kraftverksdammen. De började med att täcka av den kraftiga flottledsrensningen som fanns just nedanför vattenfallet, här har de trösklat upp nivån på den agga som finns nedanför fallet för att på så sett få en lägre fallhöjd på vattenfallet. Ca 20-30 cm har de lyckats få upp nivån, det hade varit önskvärt att få upp nivån ytterligare något men då måste man tillföra grus och blockmaterial utifrån.

I Leduforsen har det flottledsrensats samt sprängts hel del de första 50 metrarna. Det sprängda materialet har de använt i upptrösklingen av aggan nedanför fallet genom att först lägga ut sprängstenen och sen det naturliga stenmaterialet ovanpå.

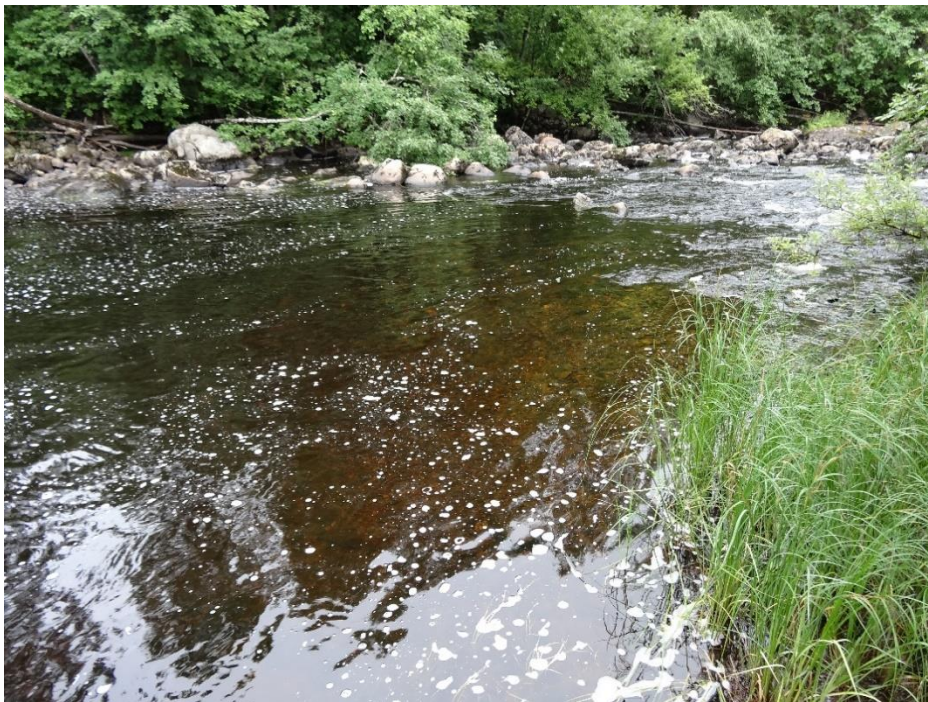
*Bild före åtgärd, se nästa sida för efterbilder.*

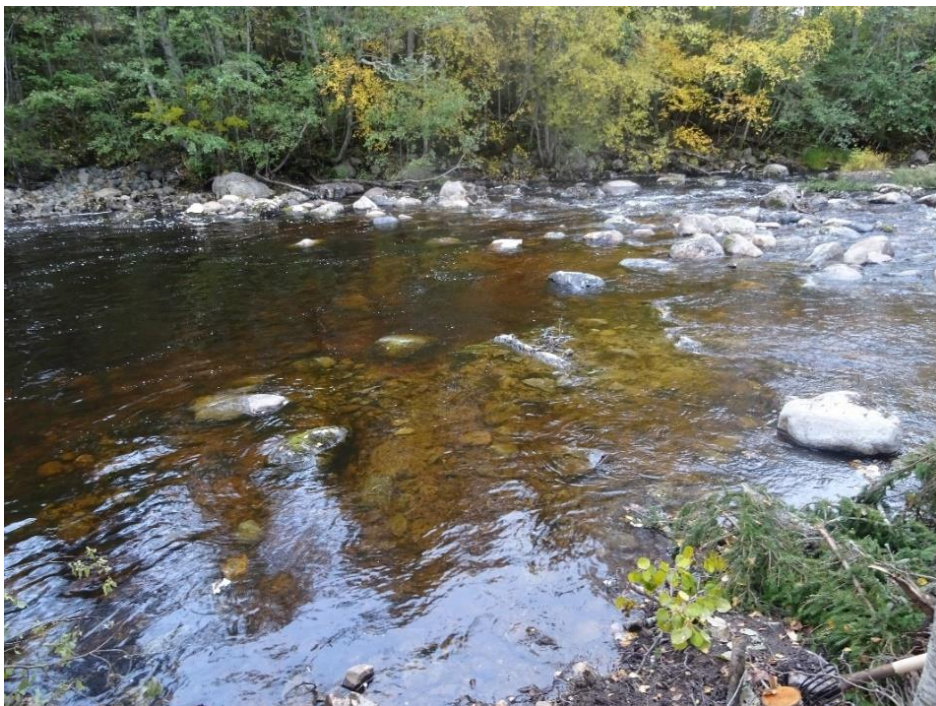
*Bild efter åtgärd, forsen uppträsklad och betydligt bredare än tidigare.*

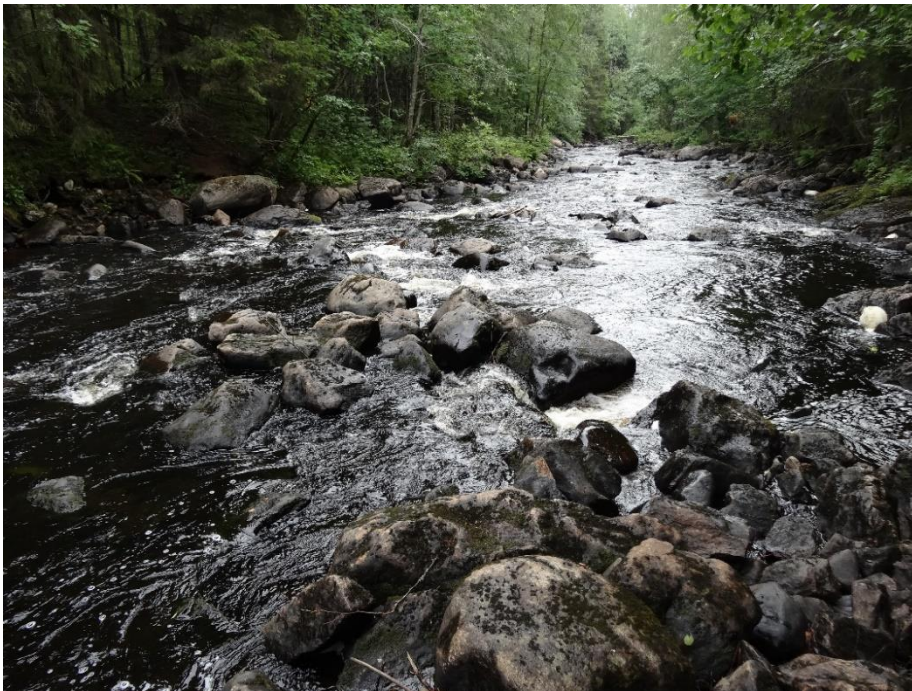
*Bild före åtgärd.*

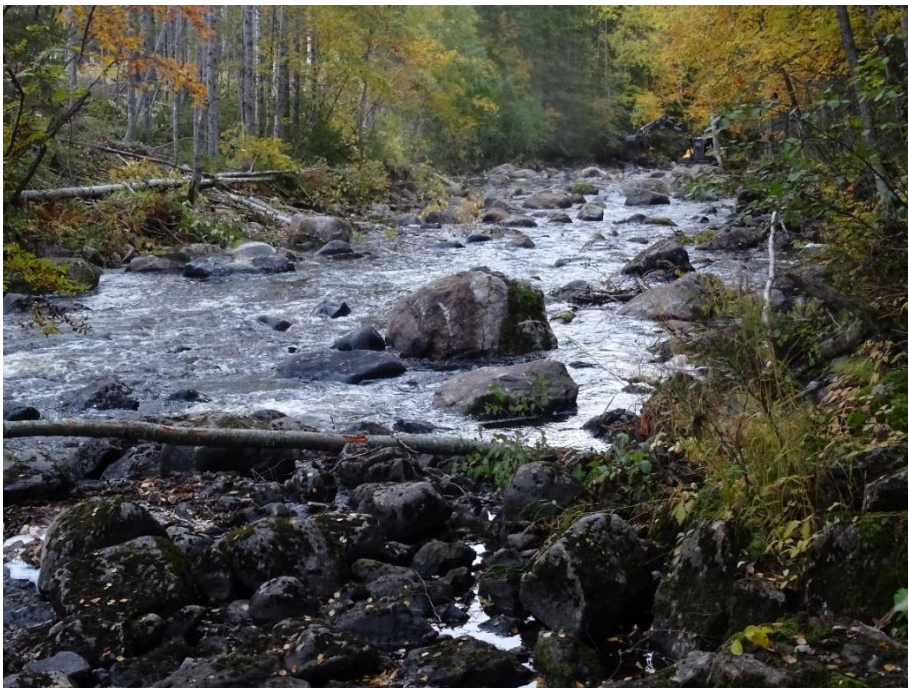
*Bild efter åtgärd, Ett område med många och stora block. Grävmaskinen kan skymtas något längre ner.*

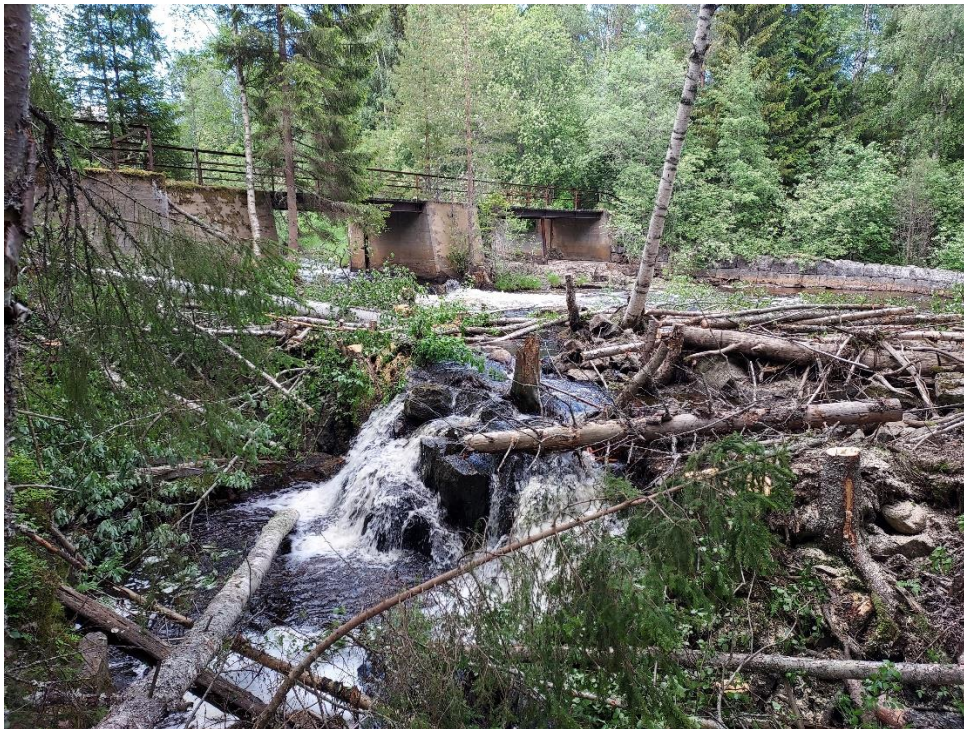
*Bild före åtgärd, totalt ca 2,5m fallhöjd. Vattenintag in mot tub till kraftverksturbin längst ner till vänster i bild. (endast stålringar till tub kvar på platsen.)*

Andra arbetsveckan flyttade vi tillbaka grävmaskinen upp till kraftverksområdet i Leduforsen. Planeringen var att öppna upp en gammal sidogren, en sidogren som blev ett fint omlöp runt vattenfallet nedanför bron/damm, mest troligt har denna sidogren varit en naturlig del av ån i området innan kraftverksbygget. Tyvärr var det sprängt väldigt mycket i sidogrenen men efter förutsättningarna blev det mycket bra, eventuellt kan man komplettera med natursten där det är sprängt som mest samt att lekgrus kan läggas ut på flera ställen i sidogrenen. I sidogrenen fanns ett vandringshinder där fallhöjden totalt var ca 2,5m lodrät före åtgärd, Sidogren/omlöp utgör nu ett fint uppväxtområde samt produktionsmässigt ett betydande tillskott genom ökad vattenareal. (se bilder före och efter åtgärd på nästa sida)

Under bron hade vi tänkt riva ut den befintliga platta botten som vi trodde var byggt i trä men det visade sig vara betong, vi lämnade detta för att vi inte hade utrustning för att bila bort betongen. Vi bedömde att det inte vara några problem för starksimmande fiskar att passera den gamla dammen efter åtgärd, vi rekommenderar att detta åtgärdas i samband med nästa återställningsarbete i ån.

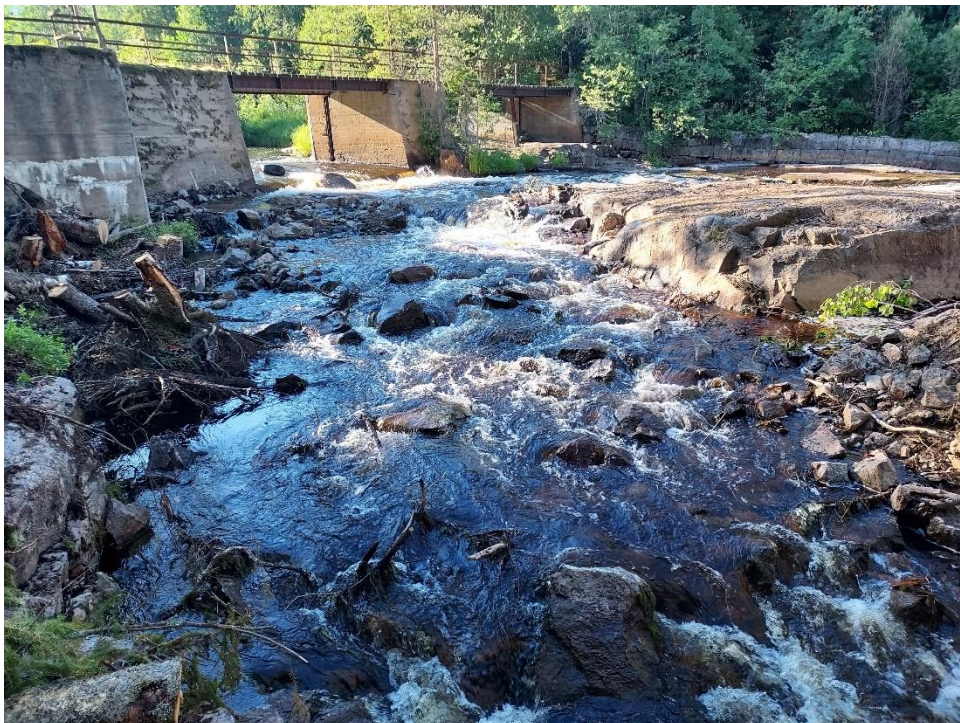
*Bild efter åtgärd. Markant högre vattenflöde i sidogren/omlöp med en utökad produktionsyta i och med återöppnat område.*

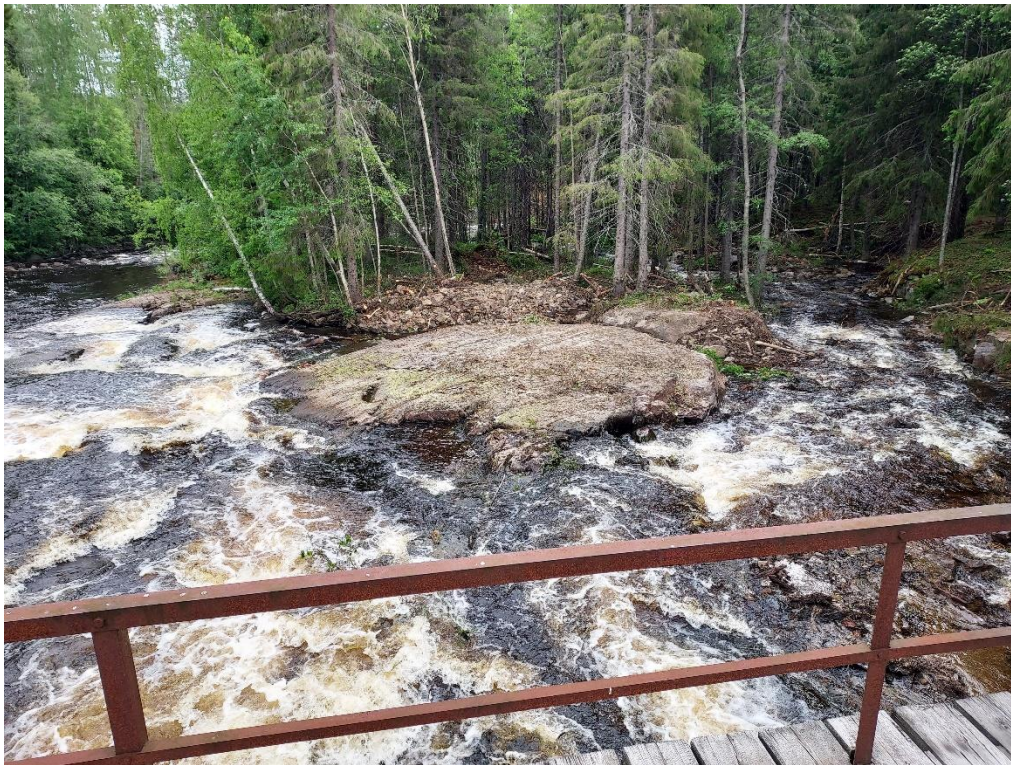
*Återöppnad sidogren/omlöp till höger i bild efter restaurering.*

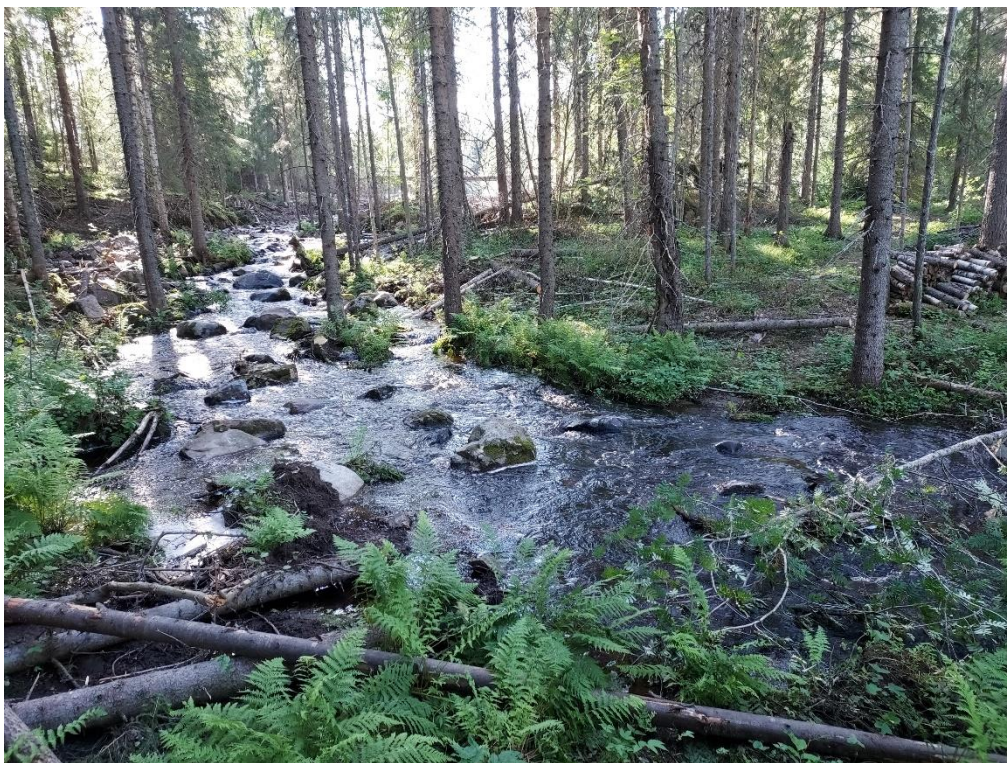
*Sidogrenen just innan den möter huvudfåran. I stora drag har vi bara tillfört mer vatten dock har en och annan sten lagts ut, mest troligt har denna sidogren varit en naturlig del av området innan kraftverksbygget.*

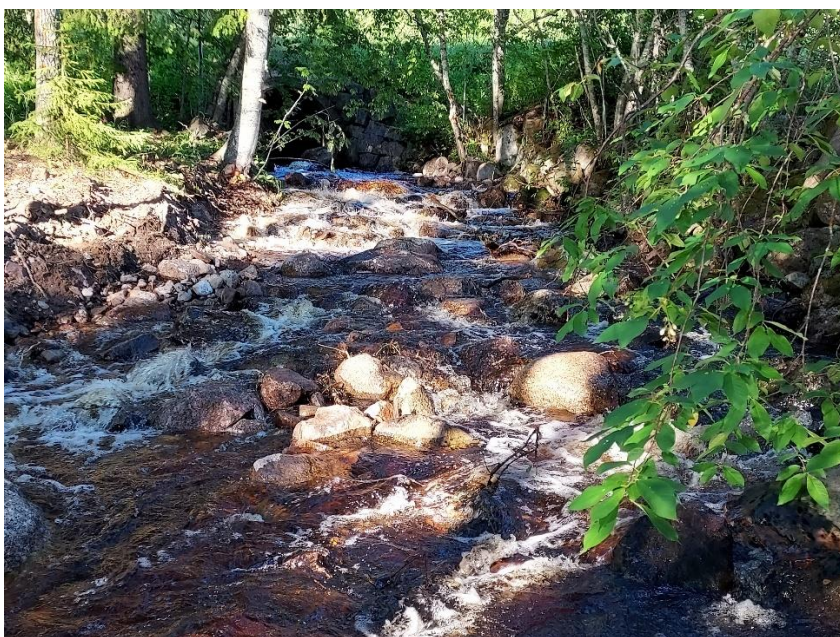
*Bild från Stensvattsbäcken efter restaurering, forsen upptrösklad mot vägtrumma.*

Snabba grabbar, vi hade tur som fick tag i rätt personal. Hela det kvarvarande arbetsområdet klart på kortare tid än beräknat med en hel del pengar kvar i budget. Vi beslutade med LOVA handläggare Magnus Lindberg på Länsstyrelsen Västerbotten att utöka arbetsområdet. Vi bestämde att flytta arbetet till källflödet i Leduån, Stensvattsbäcken. I Stensvattsbäcken restaurerade vi den nedre delen av bäcken mot vattendragets mynning i Bjärtsjön samt att vi trösklat upp bäcken mot en vägtrumma som utgjorde ett vandringshinder för fisk. Efter påtryckning hos Trafikverket kommer trumman eventuellt att bytas framledes.

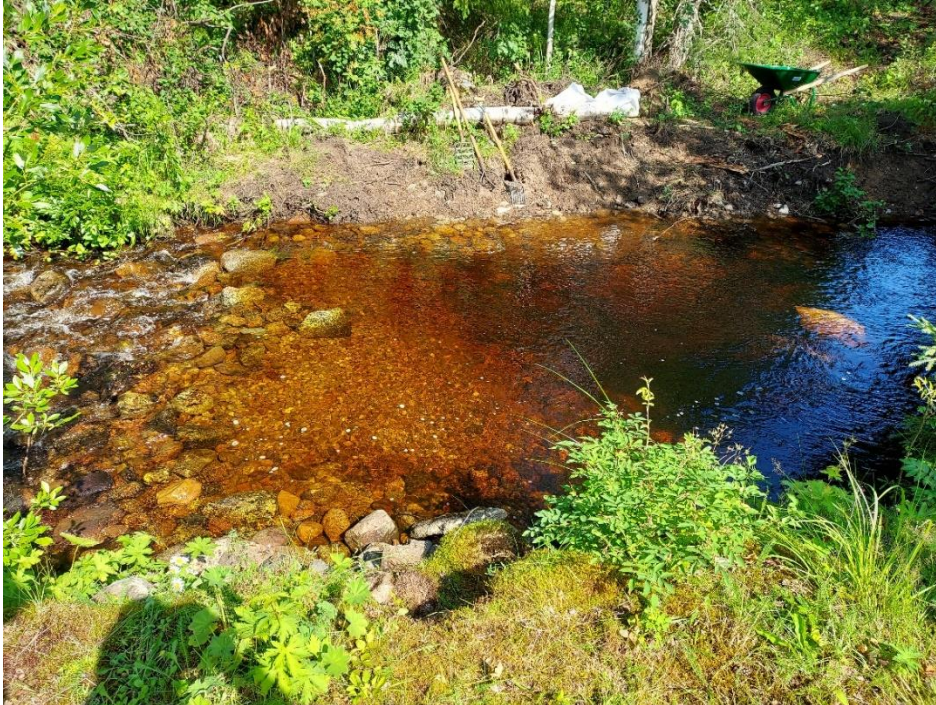
*Manuellt anlagt lekområde i Stensvattsbäcken.*

Ett mindre lekområde anlades manuellt i Stensvattsbäcken. Ca 150 liter grus lades ut på ett potentiellt lekområde. Grus, fraktion 16/32 tillfördes utifrån.

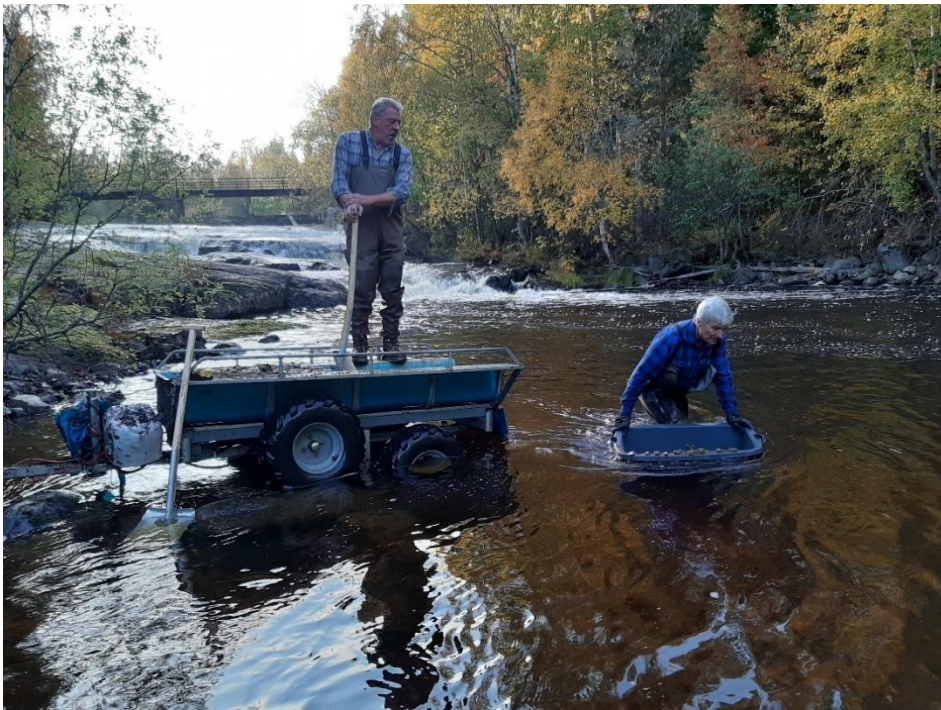
*Pågående grusutläggning, Stefan och Ove hjälps åt att lägga ut gruset.*

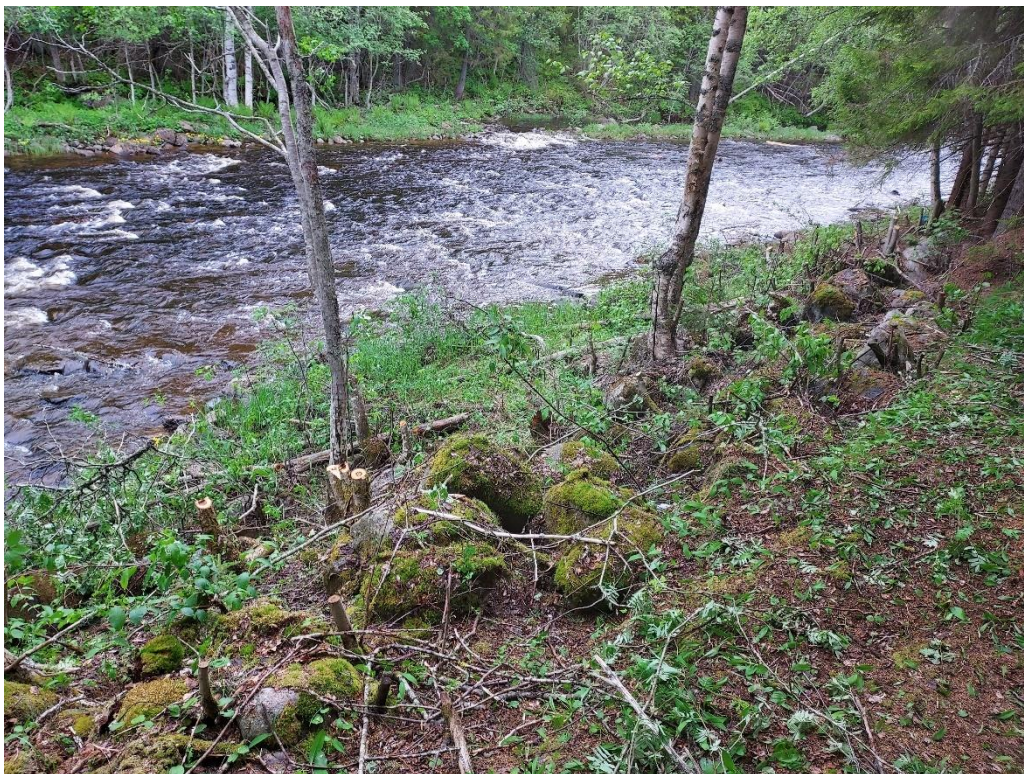
*Bild före åtgärd.*

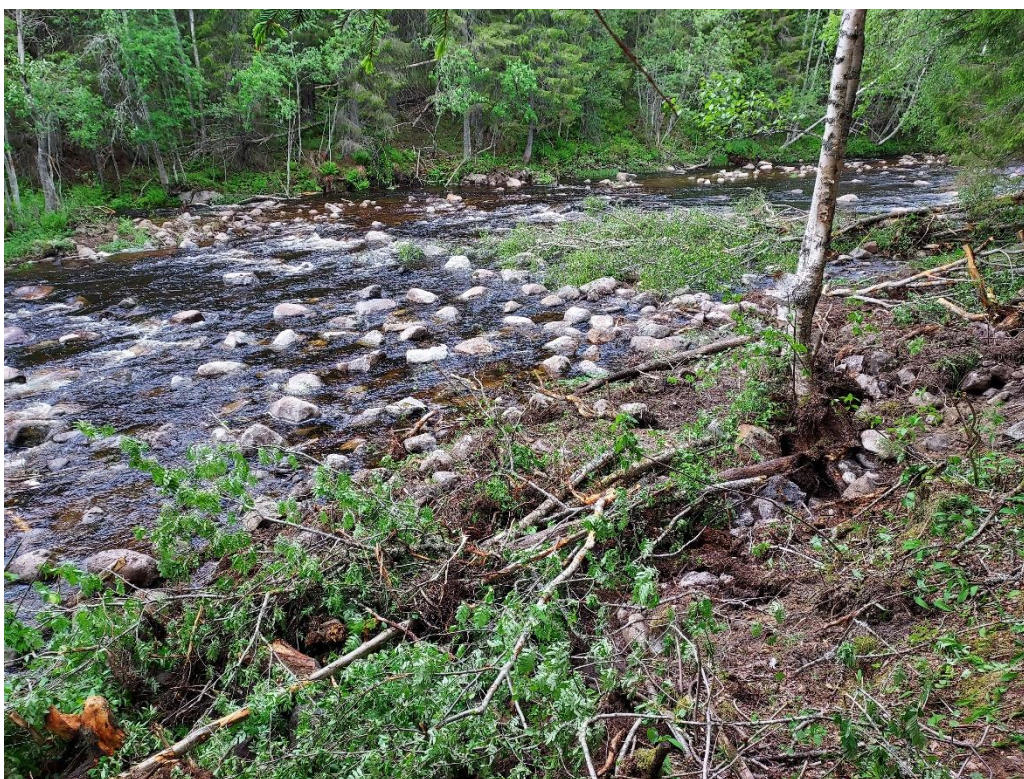
*Bild efter restaurering. Kraftiga flötningsrensningar på vardera sida om ån. På andra sidan ån har en stor sidogren återöppnats.*

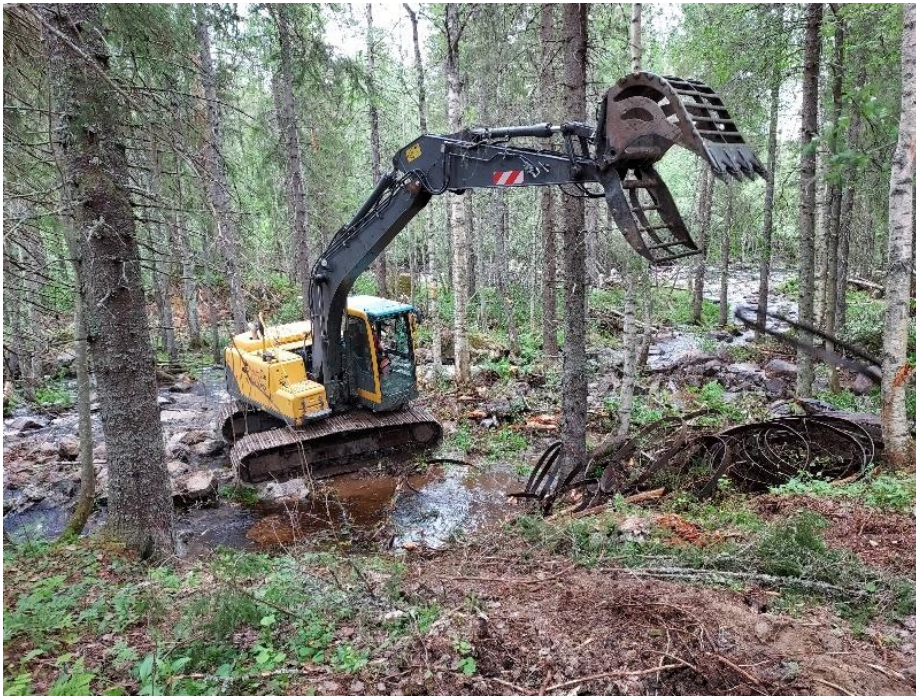
*Kristoffer plockar metallskrot med grävaren.*

I samband med restaureringen i Leduforsen har vi plockat bort diverse metallskrot som legat utspridd i anslutning till kraftverket. Vi har rensat bort en hel del gamla rostiga oljefat som utgjorde potentiella miljöfaror. Det fanns till och med olja kvar i några av faten. Stålringarna som användes för att hålla ihop kraftverkstuben plockades bort med grävmaskinen i samband med att sidogren/omløpet återöppnades. Många stålringar låg i vattnet och påverkade vattenkvaliteten negativt. Tillstånd för att plocka bort metallen från området godkändes muntligen av markägare SCA och i samförstånd med Kultur och Miljö Länsstyrelsen Västerbotten.
