Länsstyrelsen
Västerbotten

Exkursion
Vormbäckens samver-
kansgrupp

Datum
2011-11-15

Noteringar och bilder från exkursionen till Vormbäcken och Lidsbäcken den 16 augusti 2011.

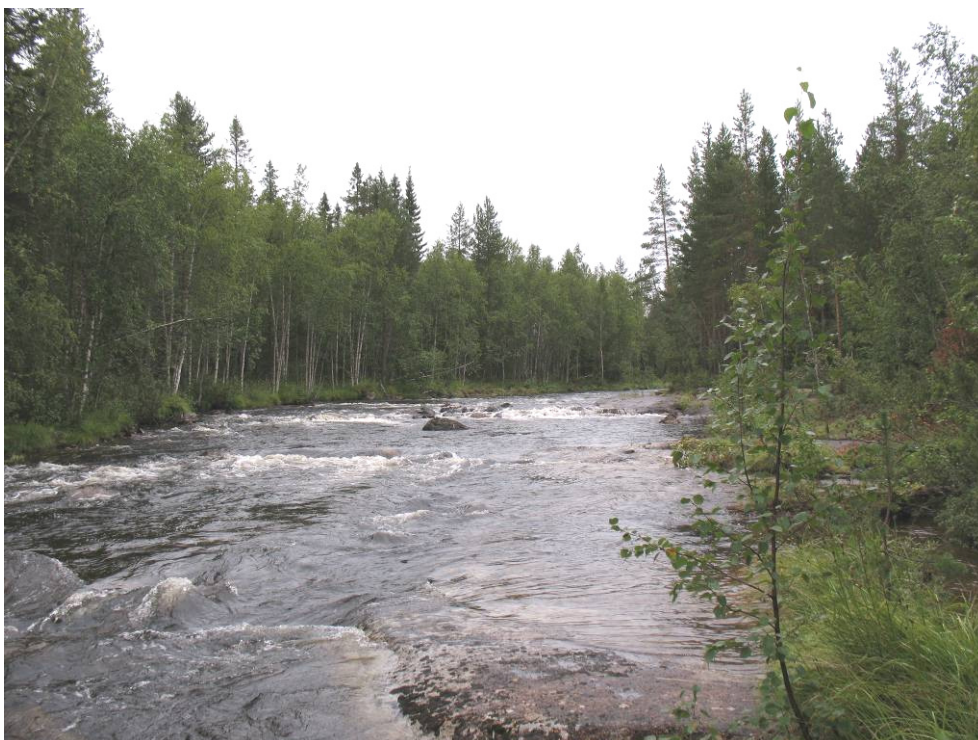
Bild 1. Fors nedre delen av Vormbäcken, botten delvis täckt av hällar.

Första anhalten på exkursionen var ett besök vid en återställd forsacke i nedre delen av Vormbäcken. Daniel berättade här om de åtgärder som utförts med de specifika förutsättningarna vid denna forsacke. Botten består vid denna plats delvis av hällar och det påverkar arbetet, det är då viktigt att hitta block som är tillräckligt stora eller formade så att det klarar en kraftig vårfloed. Återställning ska också utföras så att det blir en varierad strömning av vatten med t ex olika ståndplatser för fisk.

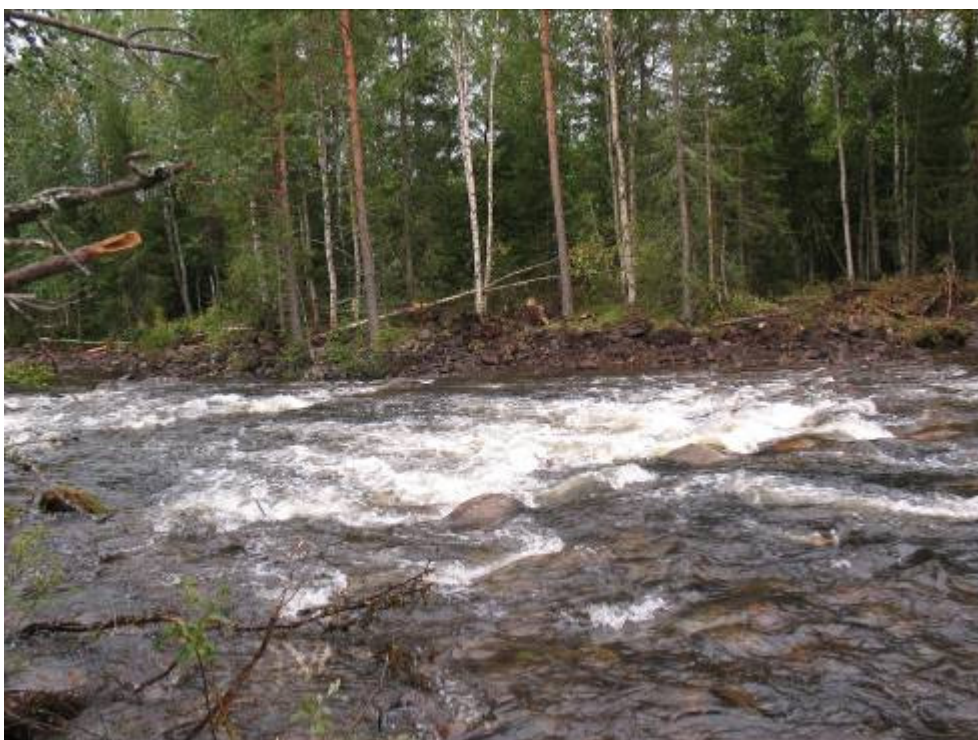
Bild 2. Fors nedre delen av Vormbäcken, block som tidigare rensats ur strömfåran har lagts tillbaka.

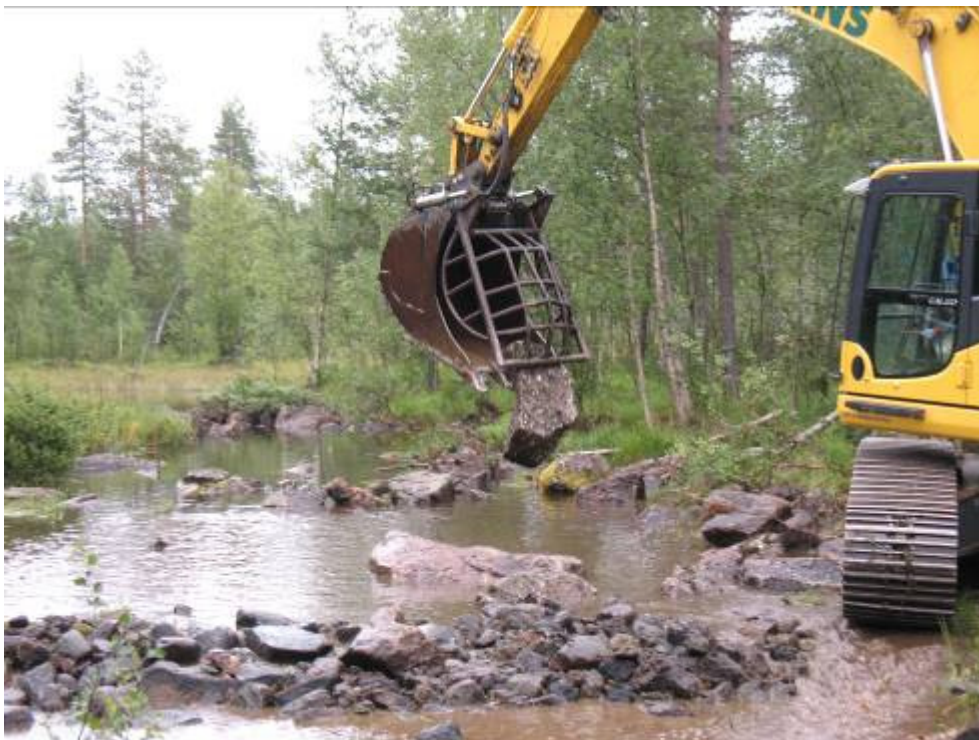
Bild 3 Grävmaskin på väg att lyfta ett block i Lidsträskbäcken.

Därför åkte vi vidare till Lidsbäcken för att studera hur återställningen går till i praktiken med grävmaskinen i arbete. Vi vandrade ned till bäcken från vägänden väster om Lidsbrinken. Arbetet utförs med relativt stora grävmaskiner (20 tons) med en speciell skopa, gällerskopa. Den gör det möjligt att ”plocka” ut specifika block eller stenar och placera dessa på önskat sätt. Det är även möjligt att i sortera materialet med skopan. Arbetet leds på plats av en arbetsledare som diskuterar och förklarar för grävmaskinsföraren hur återställning ska utföras. Vid återställning i Vormbäcken är Daniel Jonsson anställd som arbetsledare och som sedan tidigare har lång erfarenhet inom Vindelälvsprojektet.

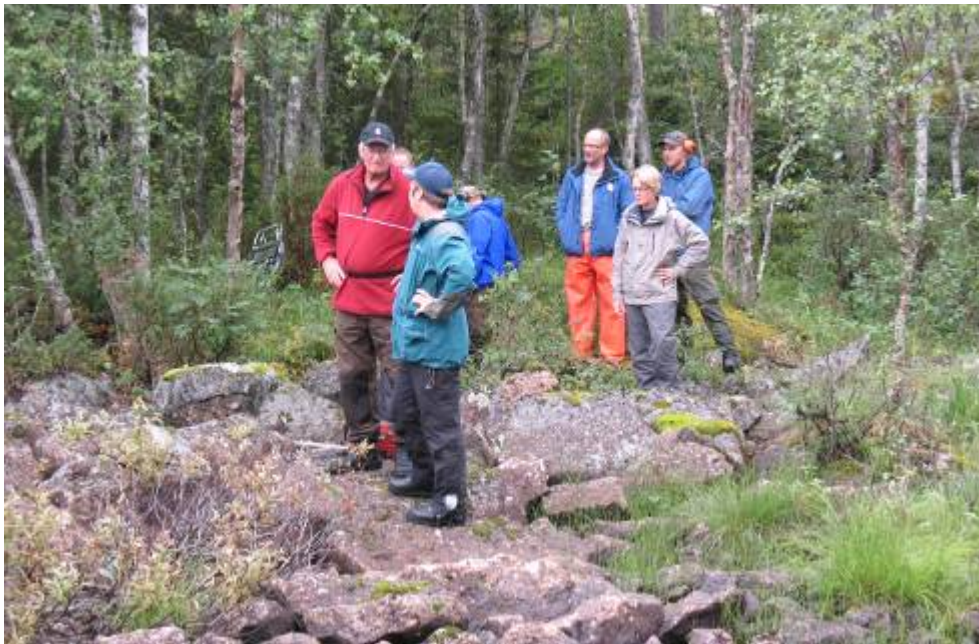
Bild 4. Vi studerar grävmaskinen i arbete i Lidsbäcken. Lägga märke till den ansamling av block och stenar som personerna står på. Det är material som tidigare till stor del legat i bäcken.

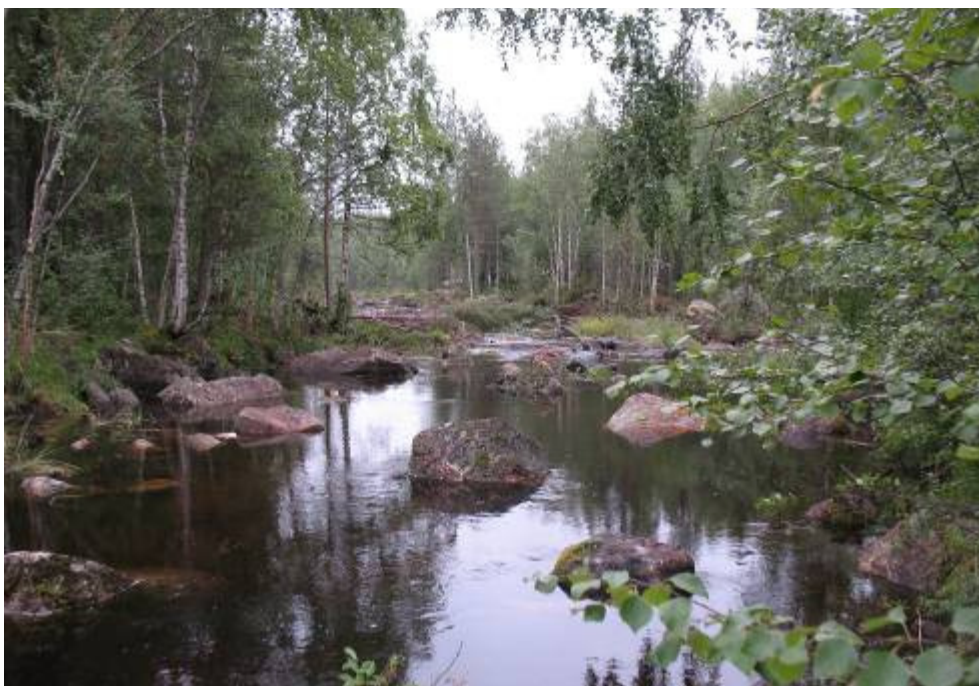
Bild 5. Bild av Lidsbäcken nedströms dammen efter återställning. Block har lagts tillbaka i strömfåra, samt även död ved som också är viktig för det biologiska livet i vattnet.

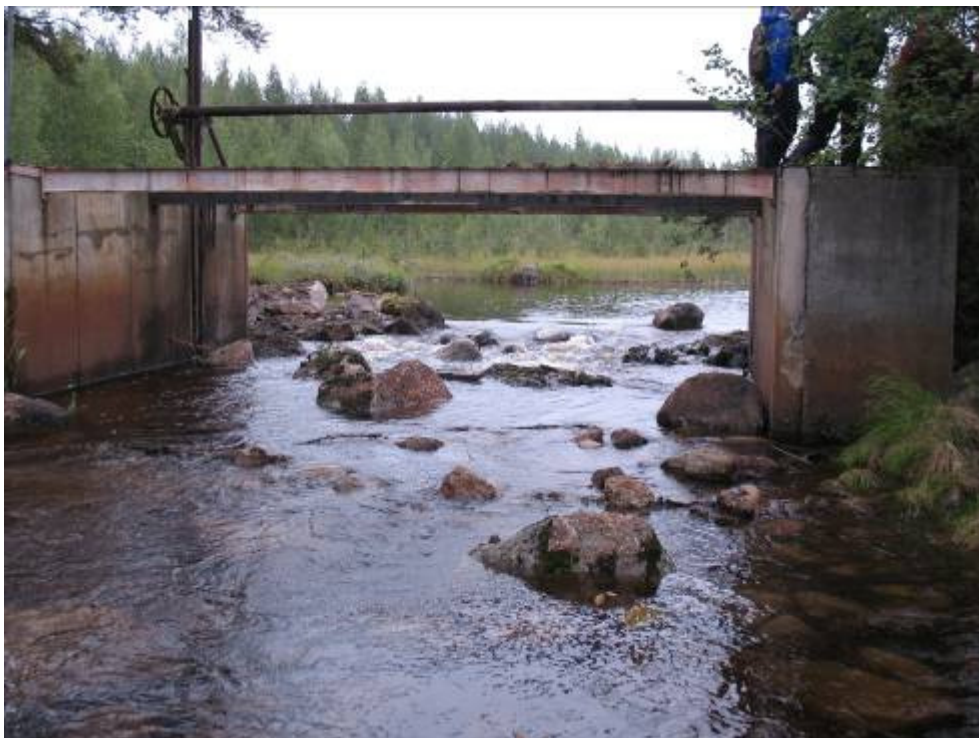
Bild 6. Slussgolvet vid Lidsträskdammen har ersatts av stenbotten.

Avslutningsvis besökte vi Lidsträskdammen, som tidigare bedömts att utgöra ett definitivt vandringshinder. Genom att ersätta slussgolvet med stenbotten och utjämna nivåskillnaden vid dammen över längre sträcka har möjligheterna för vattenlevande organismer röra sig i vattendraget förbättrats avsevärt.

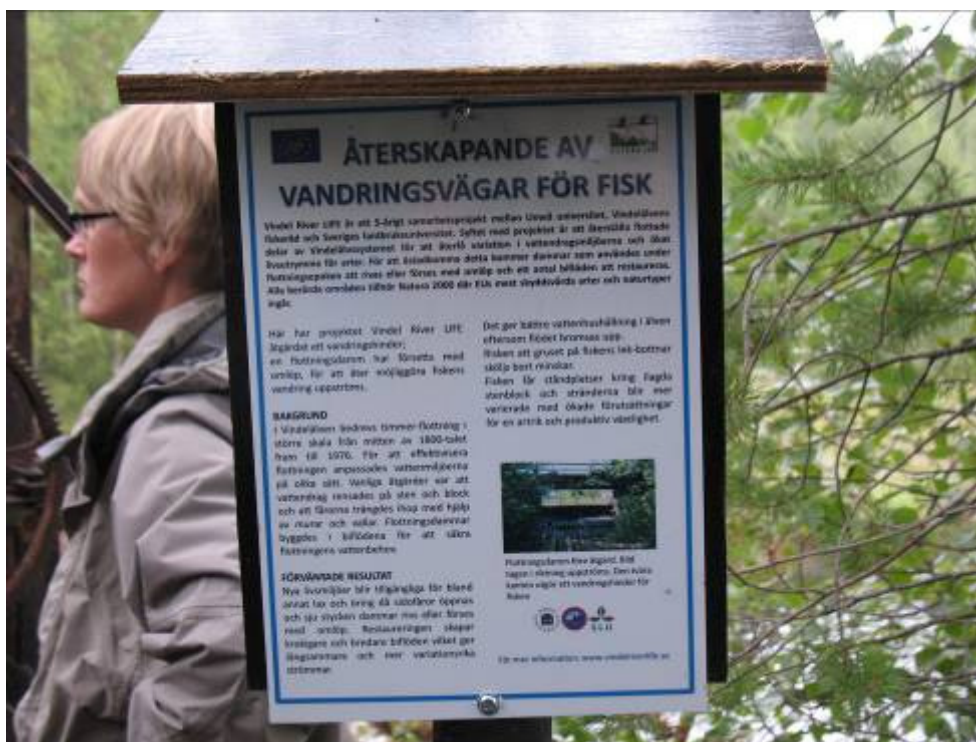
Bild 7. Vid återställningsarbeten som utförs inom "Vindel river life" sätts det upp informationstavlor som visar lite varför och vem som har utfört åtgärder på platsen.
