**Samverkansmöte om Vormbäcken
2008-06-17**

**Bolidens åtgärder vid Hornträskgruvan och
Kristinebergsgruvan**

Tidigare efterbehandling, behandling av mättad zon 2006, injektering av mesakalk och slam + dikning

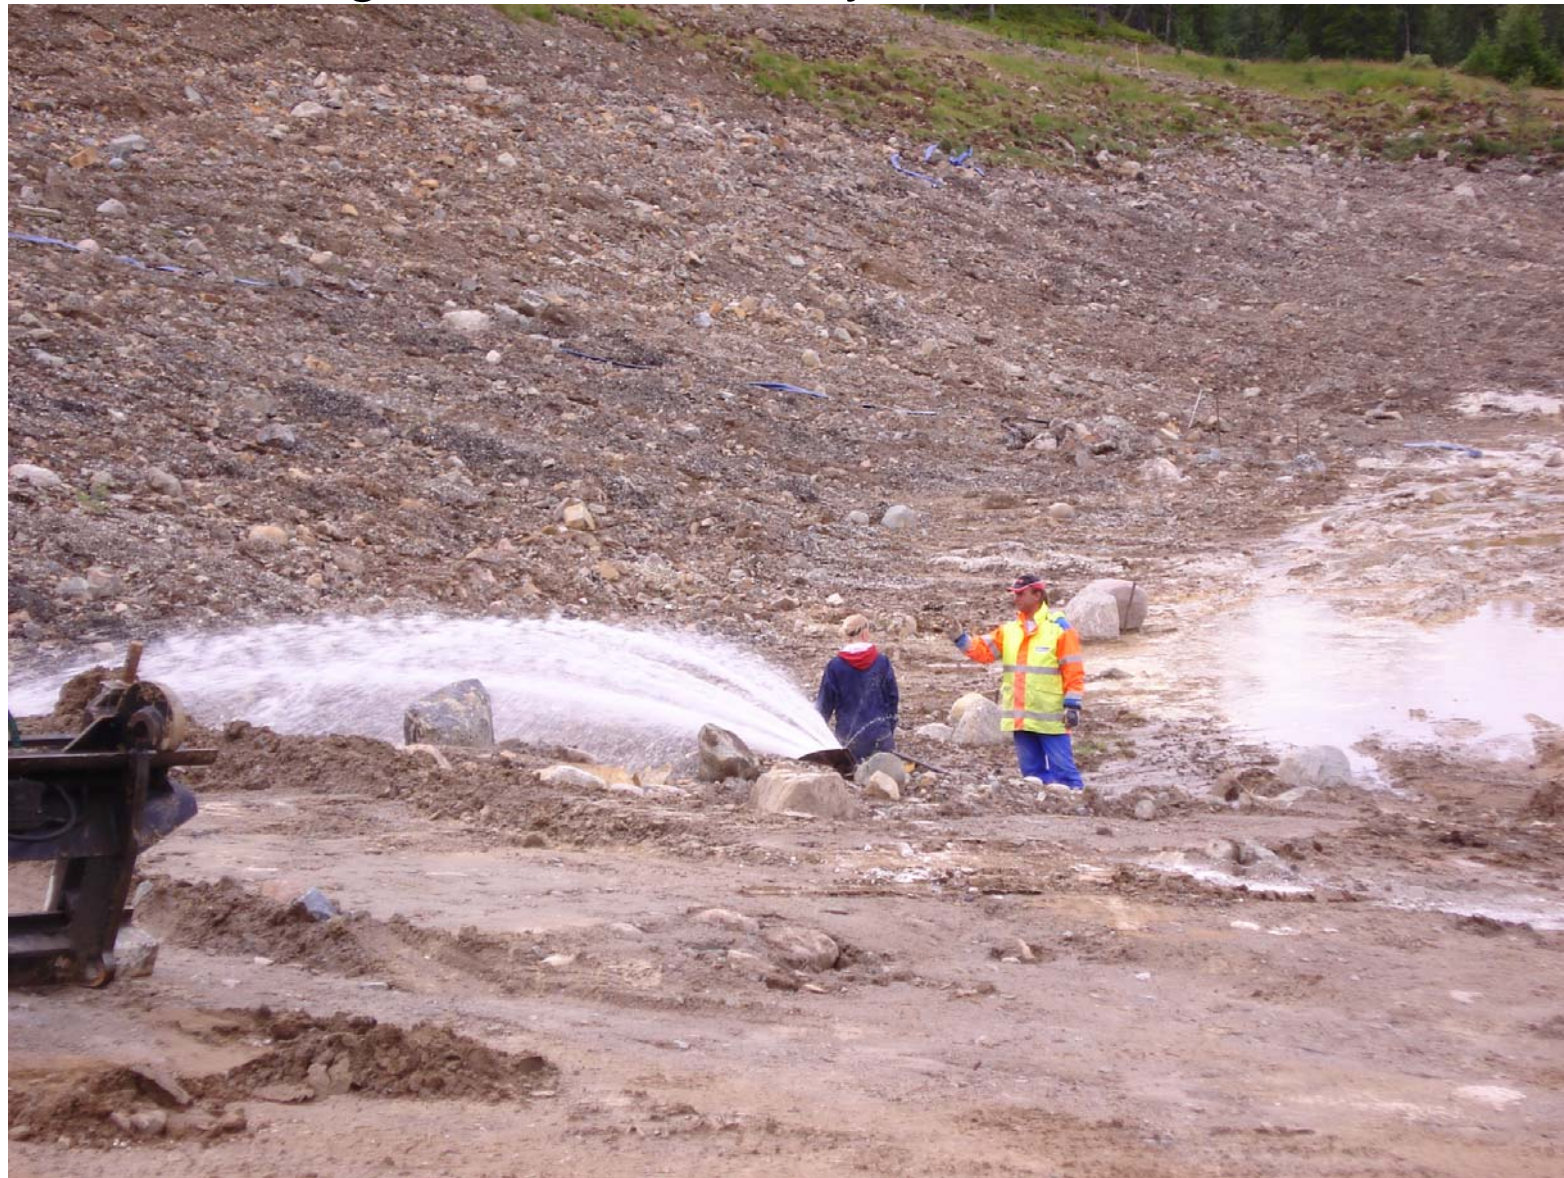
Behandling med mesa-slurry

Fortsatt infiltration med mesa-slurry

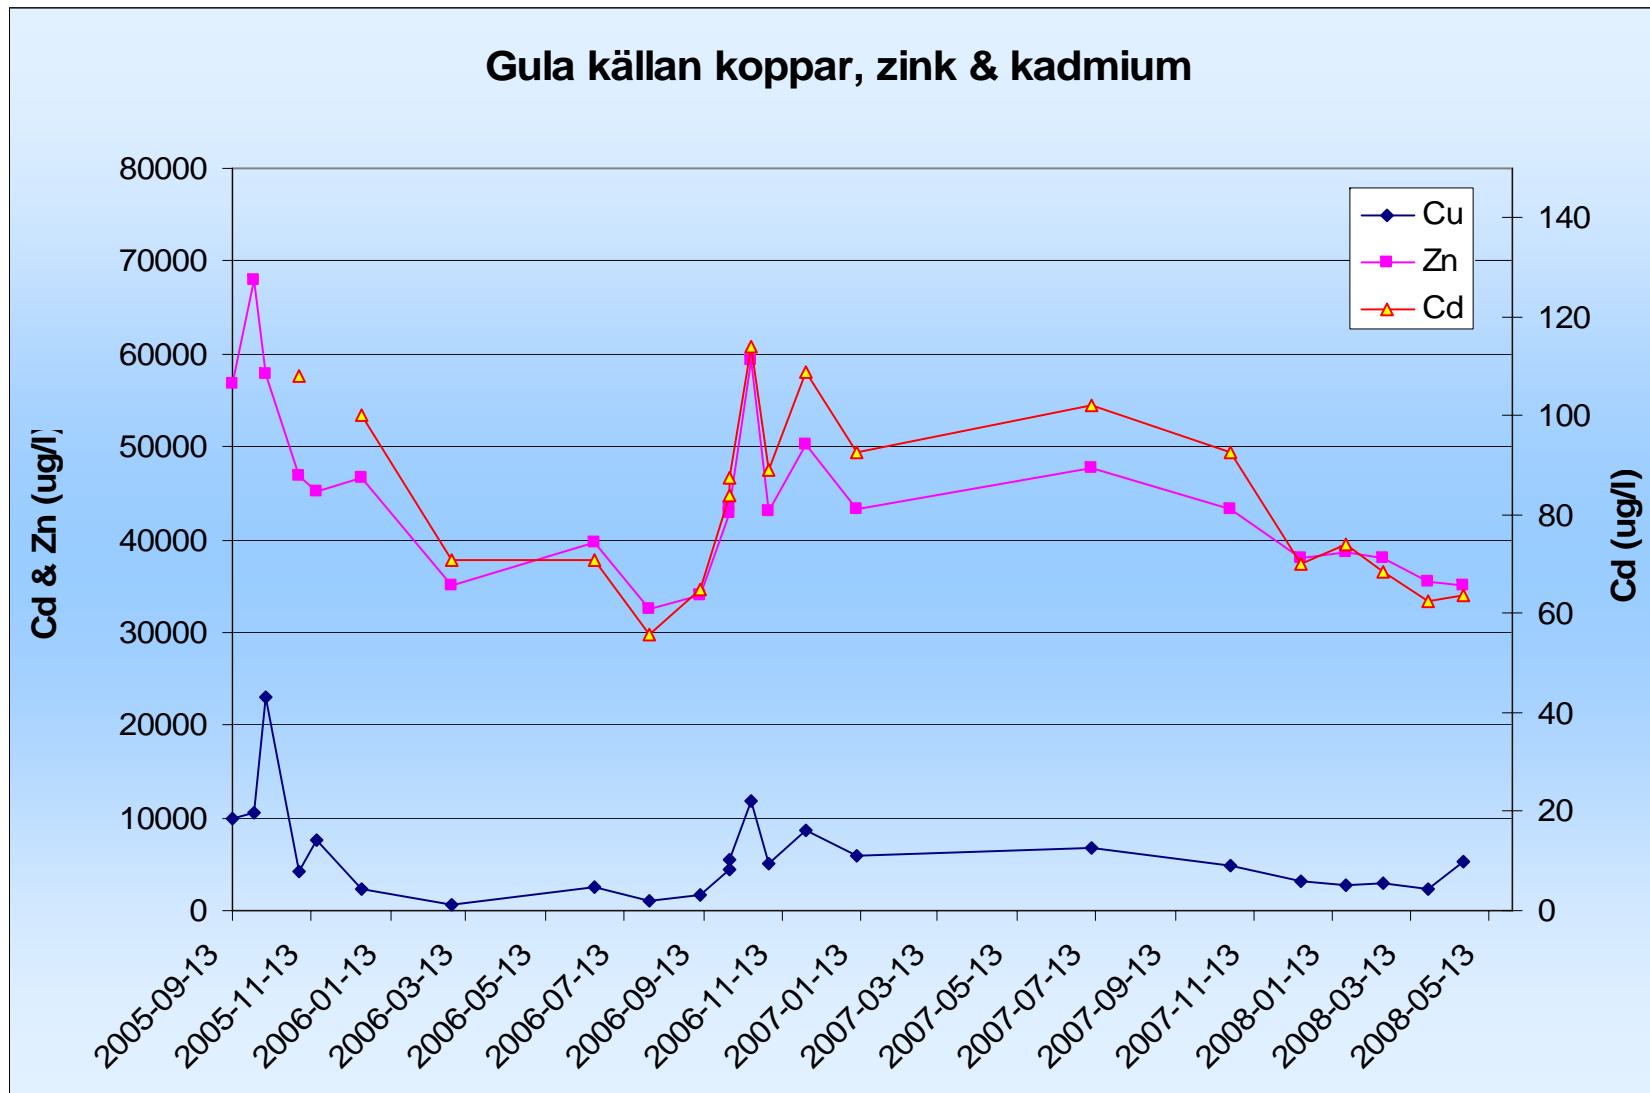
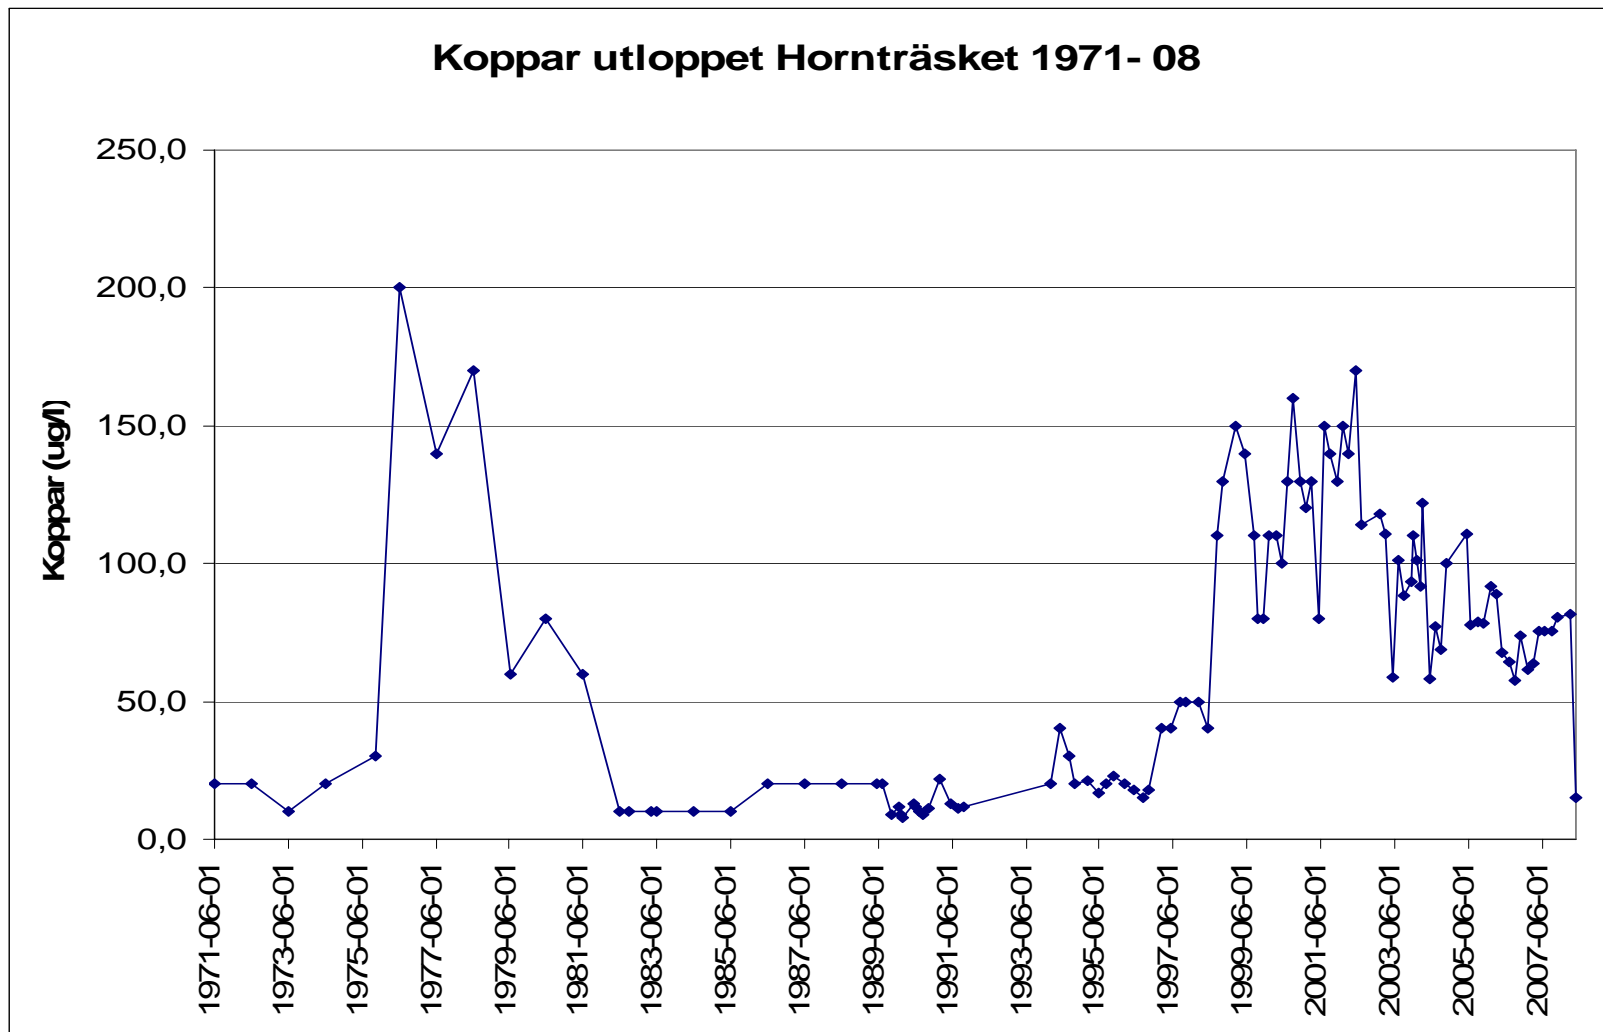
Utveckling av Cu-, Zn- och Cd-halter från 2005 till april 2008

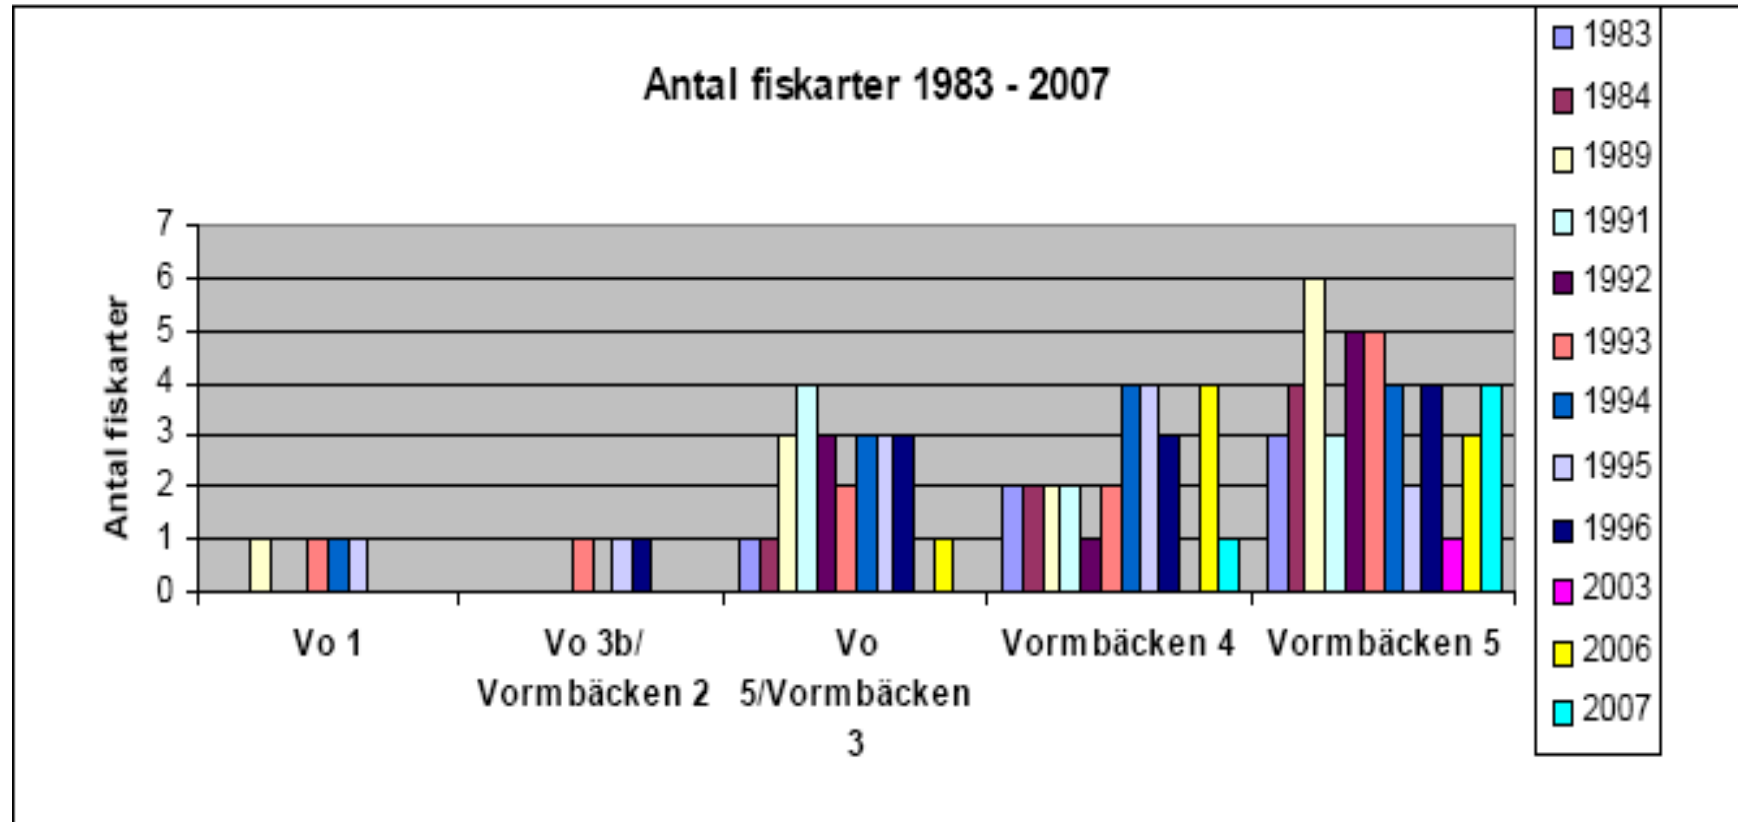
Antal fiskarter i Vormbäcken
