Länsstyrelsen
Västerbotten

Exkursion
Vormbäckens samver-
kansgrupp

Datum
2013-06-19

Noteringar och bilder från exkursionen till Hornträsket och Vormbäcken och den 29 maj 2013.

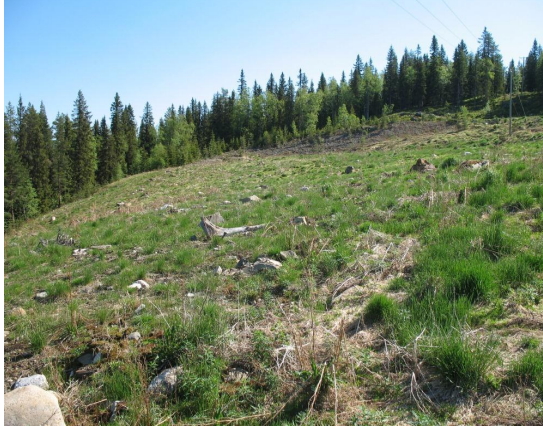
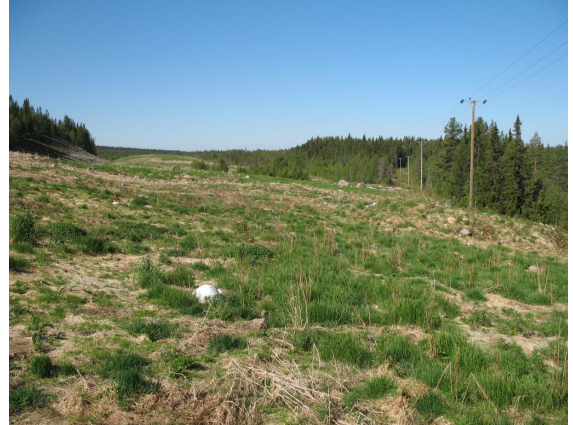
Bild 2. N- och G- dagbrotten, till vänster en vy i nordlig riktning samt till höger från samma plats en vy i sydlig riktning.

Vid dagbrott N och G har bl a kalkslurry injekterats ned i deponerat gråberg, krosszoner har tätats, diken har anlagts i ytterkant av området för att avleda ytvatten, sänkan vid dagbrottet har fyllts igen och markytan har utjämnats.

För att förhindra inträngning av vatten från nederbörd har området täkts av ett tätskikt bestående av gummiduk (HDPE). Som enligt de uppgifter som finns ska ha en mycket lång livslängd. Ovanpå tätskiktet finns sedan ett skyddsskikt som ska skydda och slutligen har ett lager morän lagts på.

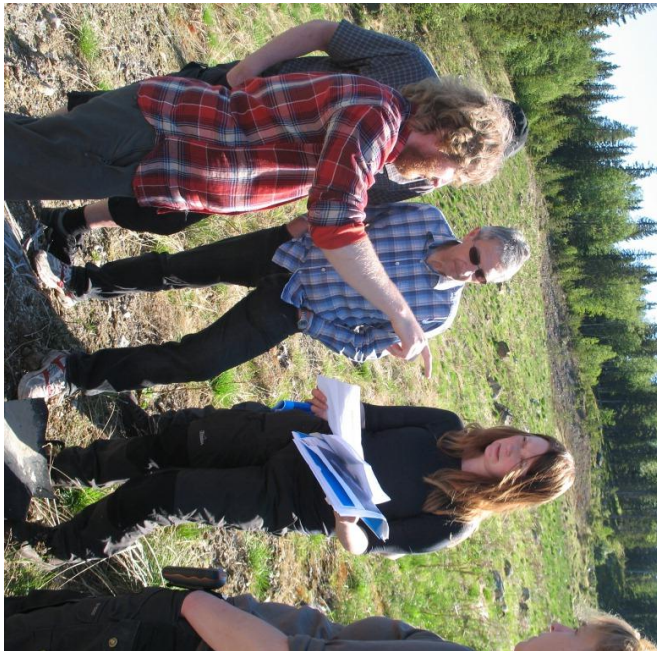
Bild 3. Anton visar resultat från uppföljning av efterbehandlingen.

Vi kommer att få höra mer vid kommande möten om resultat. Men kort kan sägas att undersökningar med passiva provtagare under vintern 2013 i Hornträsket har en mycket positiv trend jämfört med tidigare undersökningar. Kadmium visar på en 40 % nedgång.

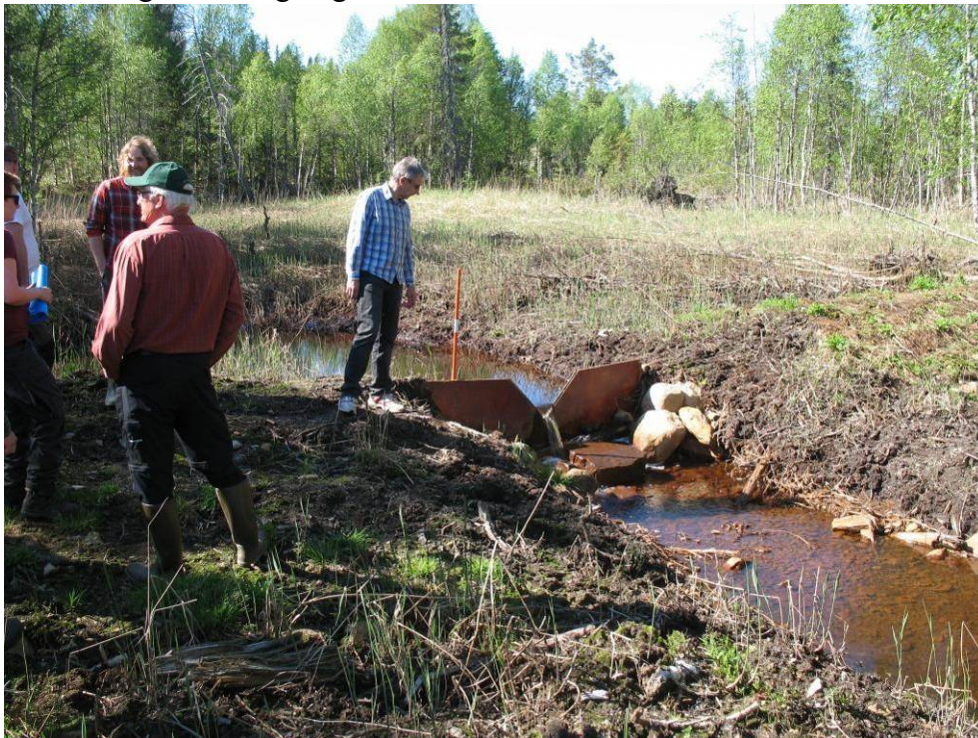
Bild 4. Provpunkt för avrinnande ytvatten K12. Här mäts både metallhalter och flöde.

Uppföljning av efterbehandlingen vid Hornträskgruvan sker dels via ett antal grundvattenrör samt även i avrinnande ytvatten i ett dike (K 12). I miljökontrollen ingår grundparametrar som pH, temperatur, konduktivitet och ett antal metaller, men även kväve och fosfor för att kunna följa ev läckage av näringsämnen från det rötslam som spridits.

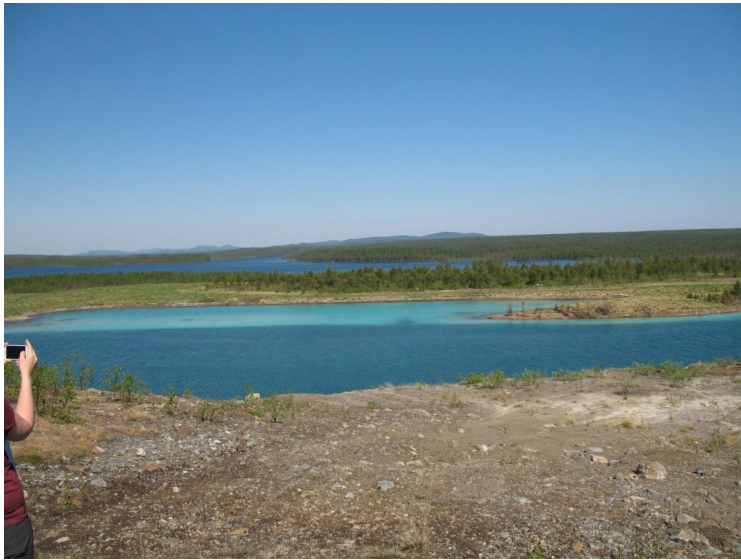
För minska läckaget kalkas dagbrottet och för att få ett stabilt pH, kalkningen görs när det är homogen temperatur för att det ska bli bra omblandning. En lättare mobil reningsanläggning med passiv teknik, kommer även kanske att provas under sommaren.

Miljöuppföljning av Rävlidmyran sker i två diken, ett rakt norr om dagbrottet och ett dike som mynnar i viken. Uppföljning sker även i ett antal grundvattenrör.

Bild 6. Vattenfyllda dagbrottet vid Rävliidmyrgruvan i förgrunden och i bakgrunden ses sjön Hornträsket.

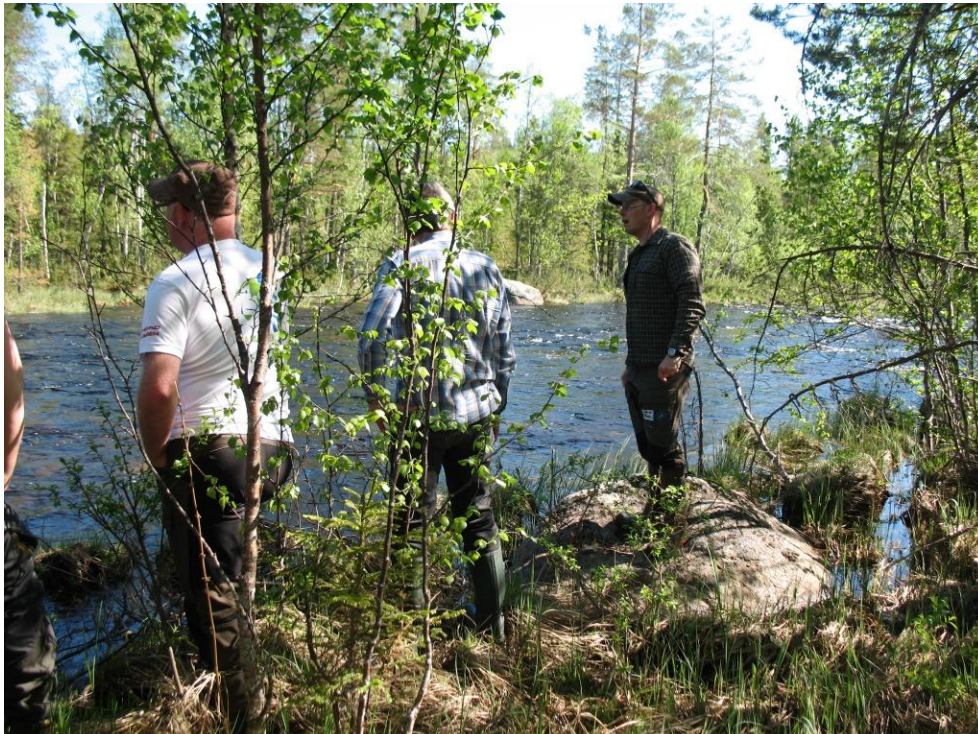
Dagens sista mål var en syn av Vormbäcken. Daniel Holmqvist berättade inledningsvis hur man kan se att Vormbäcken är flottledsrensad vid Vormheden. Detta syns bl a genom att i strandkanten ligger en vall av stenar och block, dessa har schaktats bort ur bäcken med bandtraktor. Detta gör att bäcken att vattnet rinner en rakare väg, vattnet har fått ett mer laminärt flöde. I en opåverkad bäck finns det kvar block och stenar fåran som tvingar vattnet att rinna runt och det bildas bakvatten, men även partier högre vattenhastighet. Kort sagt vattenmiljön har en större variation med fler ståndplatser och lekområden för fisk och dessutom är vattenytan större i opåverkat vattendrag.

Bild 8. Daniel Holmqvist berättar om flottledsåterställning av Kvarnforsen i Vormbäcken.

Daniel berättade att vid återställning försöker man i första hand att återföra det material som lagts upp på land, men på vissa ställen har försök har även större block som transporterats till vattnet för att komplettering.

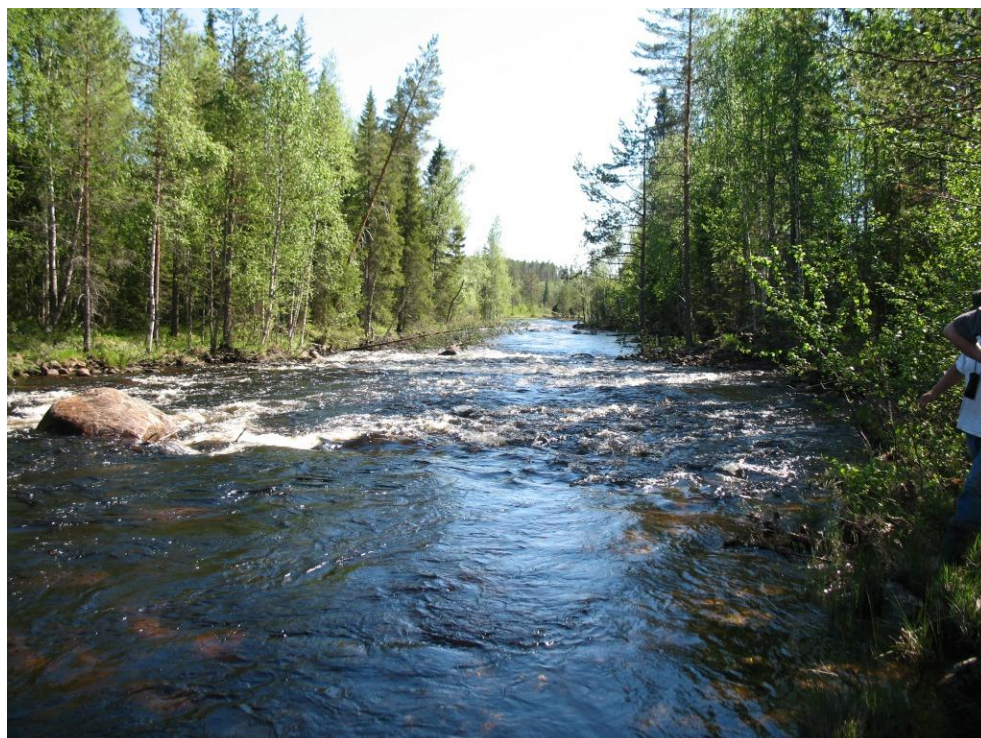
Bild 9. Bild av Kvarnforsen, sten som tidigare legat i strandkant eller uppe på land har återförts i vattnet.
