## Noteringar från besök vid Rökåns sammanflöde till Vormbäcken 2011-06-21

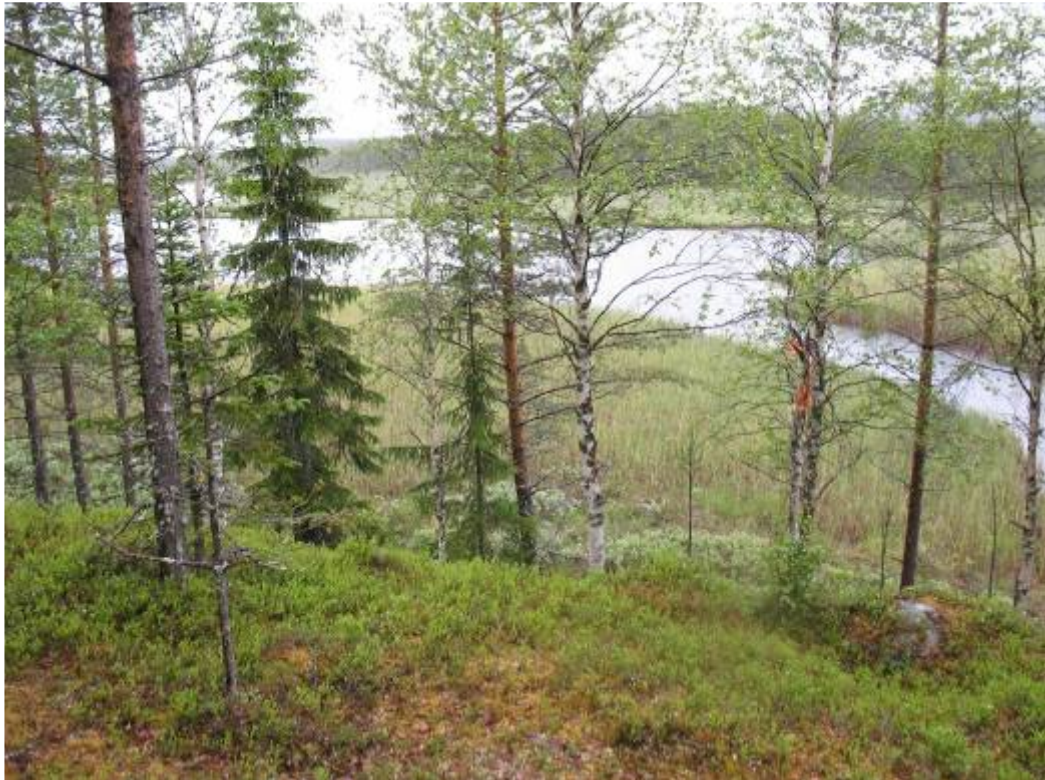
Området där Rökån sammanfaller med Rökån utgörs av ett flackt våtmarksområde i söder avgränsas det av formationer med grovblockig morän. Norr om Rökån är det ett ca 100 m brett parti av sankmark innan moränmark tar vid igen. Sankmarken kändes dock relativt fast och i strandkanterna var det sten.

Bild 1. Vy i nordvästlig riktning från kulle, söder om Rökåns sammanflöde med Vormbäcken.

Vi som besökte platsen anser att det är möjligt att göra en åtgärd, men att åtgärden är av den storleksordningen att det förmodligen krävs tillstånd från miljödomstolen och samråd med berörda parter.

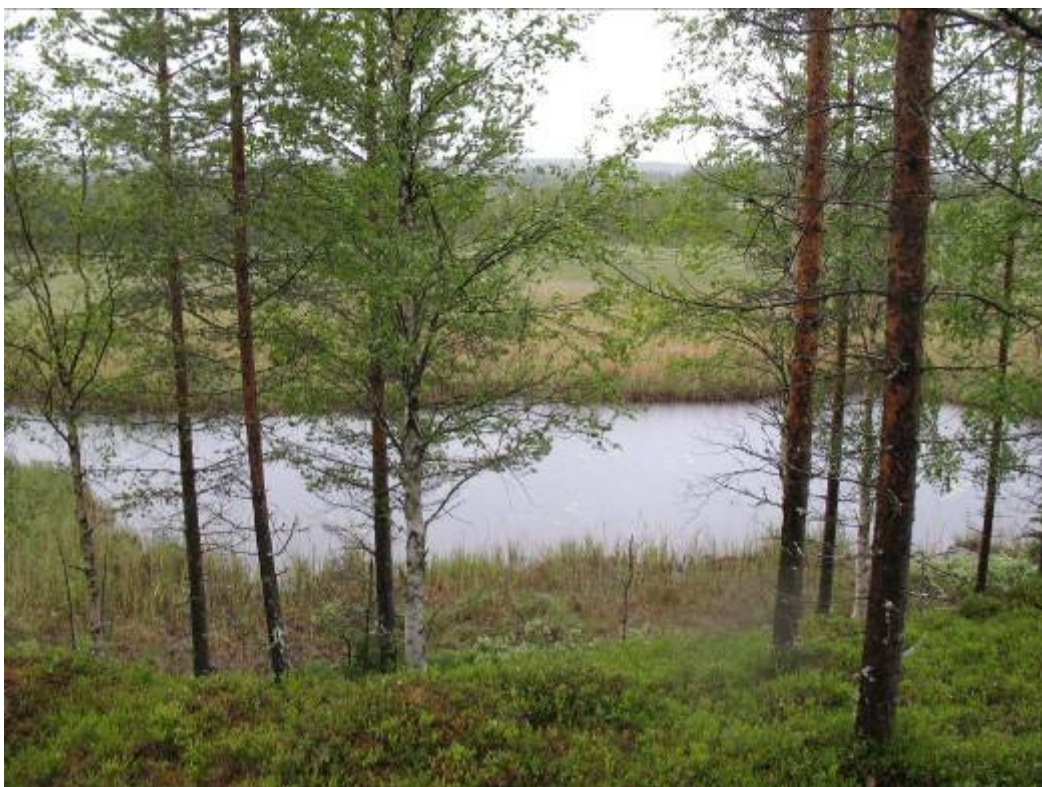
Bild 2. Bild i nordlig riktning från kullen.

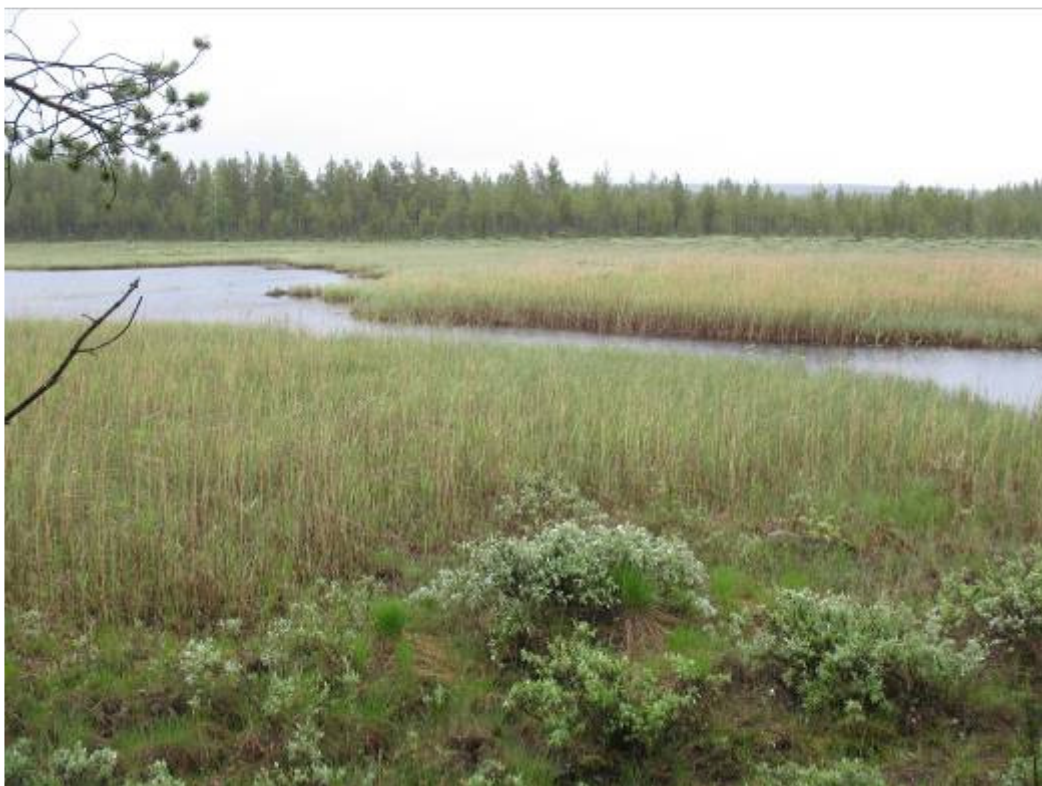
Bild 3. Bild i nordlig riktning från strandkant.

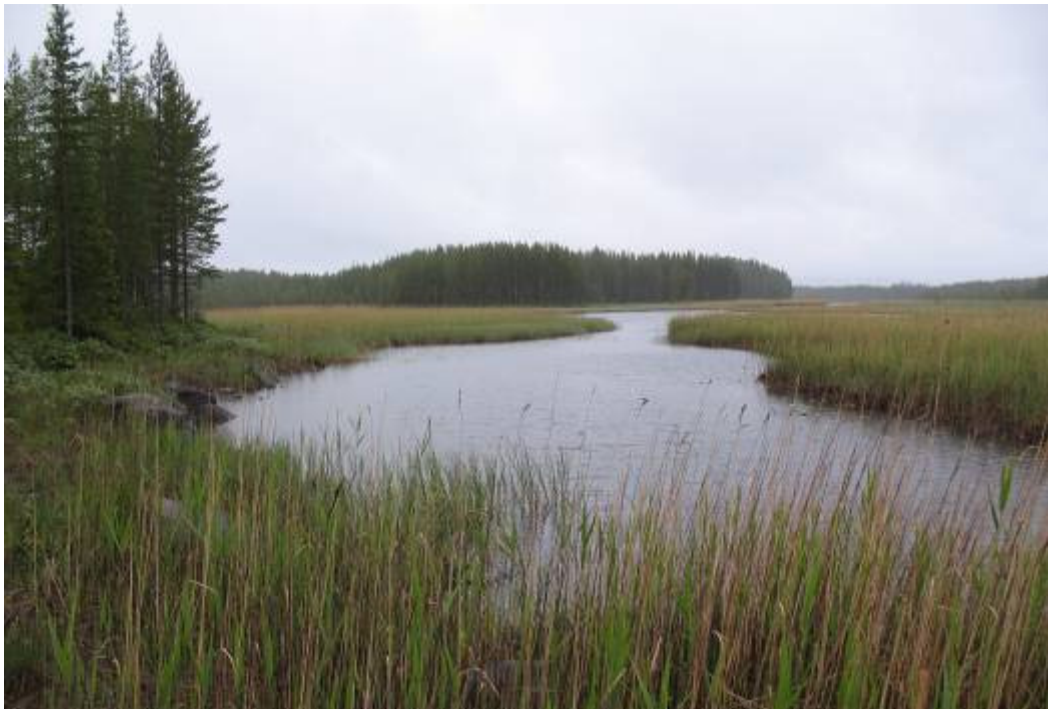
Rökån är relativt smal 5-6 m och grund uppskattningsvis 0,5 m djup där den sammanbinds med Vormbäcken. Enligt Rolf är strömmar vattnet från Rökån ut i Vormbäcken under normalvattenstånd under sommaren, huvudflödet av

Bild 4. Bild i västlig riktning Rökån riktning mot Vormbäcken.
