## **Minnesanteckningar från Vormsele 2018-06-07**

Minnesanteckningar från möte inom samverkansgruppen för Vormbäcken den 7 juni 2018 i samlingsgården Vormsele. Mötet var det 16:e mötet sedan samverkansgruppen bildades 6 maj 2006.

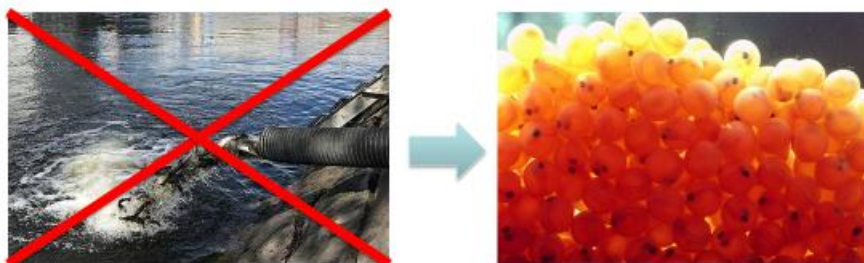
Figur 4. Tidigare skedde utsättning av fisk ofta med fiskyngel, studier har visat att på låg överlevnad av dessa. Försök med utsättning av rom har visat sig vara lyckosamma.

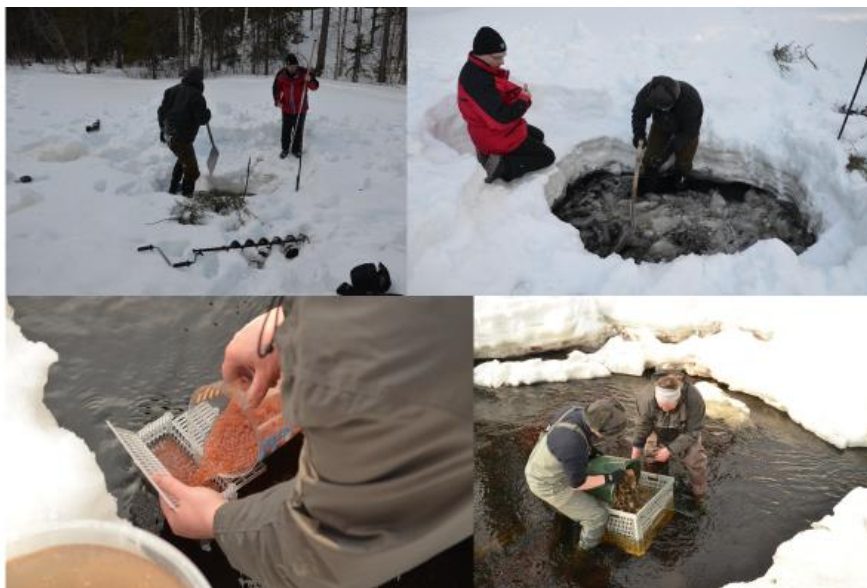
Figur 7. Romutsättning med kläckbackar sker under senvinter mars-april.

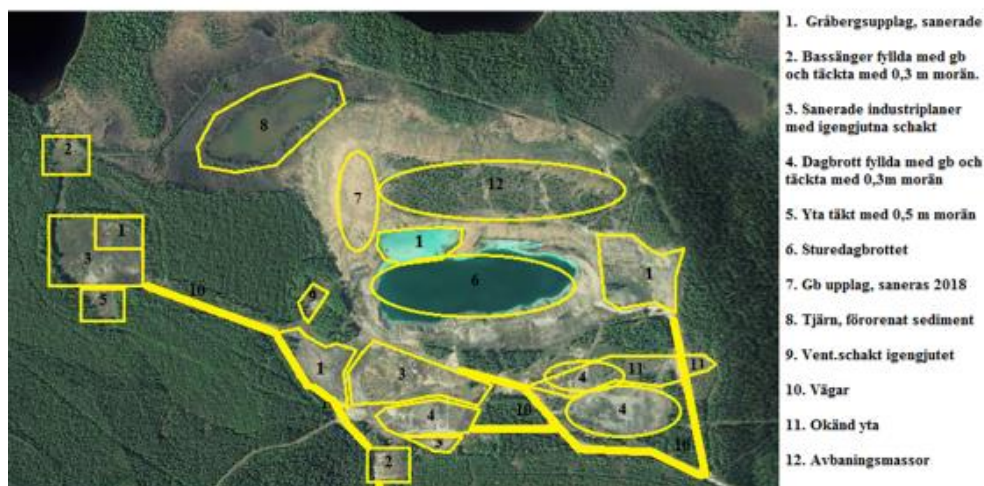
Figur 10. Visar områden vid Rävlidmyrgruvan som har kartlagts och vilka åtgärder som gjorts eller kommer att göras.

Andreas berättade om åtgärderna som är på gång vid Rävlidmyrgruvan. Under sommaren kommer vattennivån i Sturedagbrottet att sänkas ytterligare. I samband med avsänkningen kommer mycket kalk att tillsättas för att minska utflödet av metaller. Ett fast utskov kommer sedan att anläggas för att nivån ska ligga på stabil nivå. Under sensommaren- hösten 2018 kommer sanering av området att utföras. Boliden har genom flera utredningar försökt att kartlägga lokala förhållanden och vilka åtgärder som kan utföras. Se figur nedan. Om det inte blir problem med väderförhållanden är planen att det mesta av åtgärderna ska hinna utföras.
