## Kort information från Ume/Vindelälvens Fiskeråd om verksamheten 2021

# Uppgång lax Vindelälven "Laxkurvan"

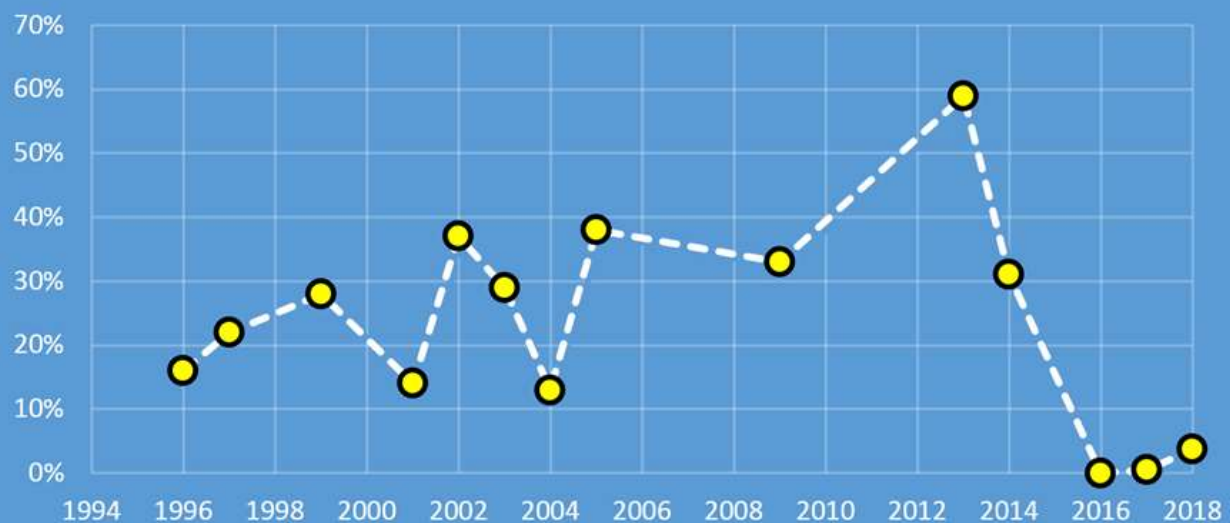
## VANDRINGSFRAMGÅNG FRÅN KUST TILL TRAPPA

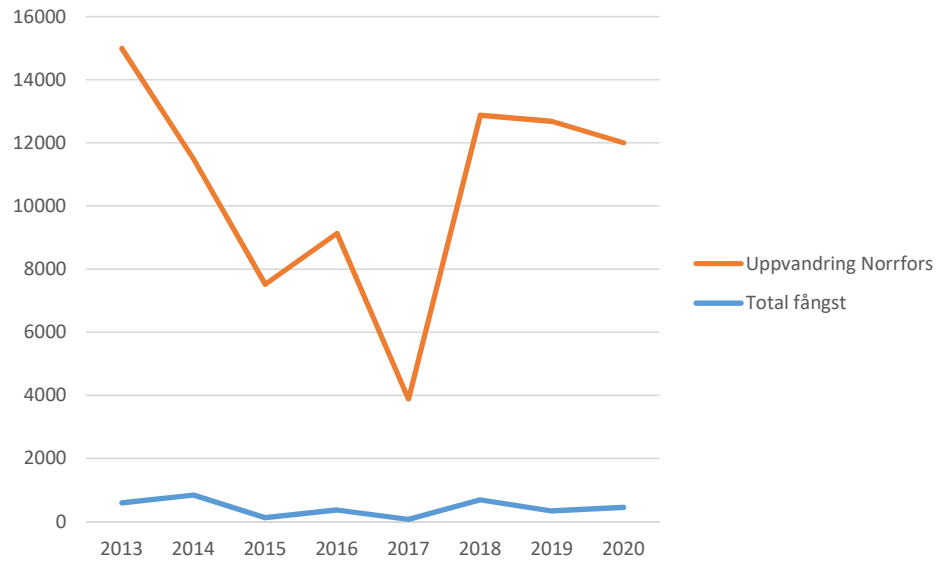
Uppvandring Norrfors 2013-2020

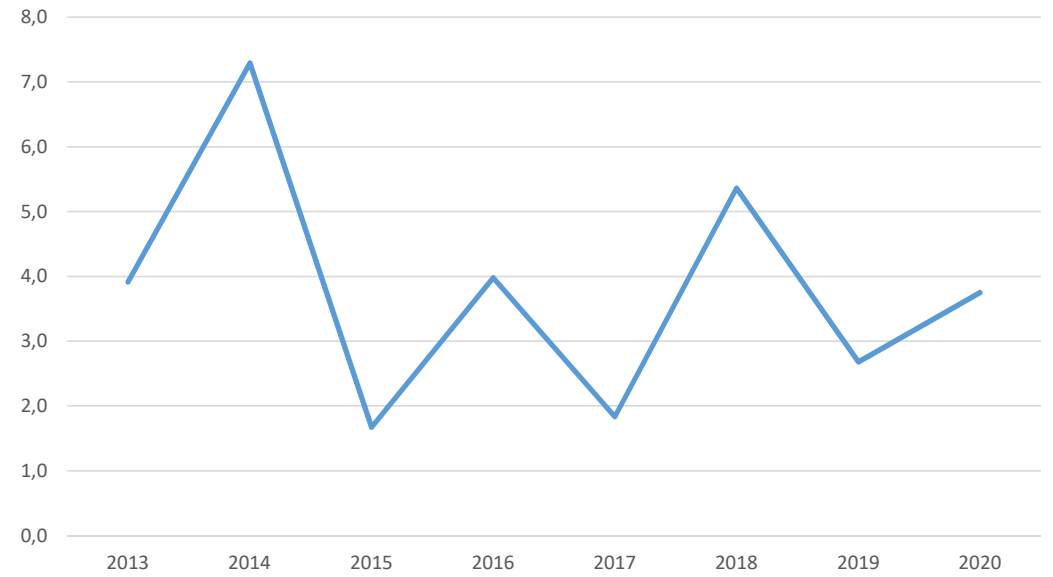
Andel (%) fångade laxar vs. total uppvandring Norrfors

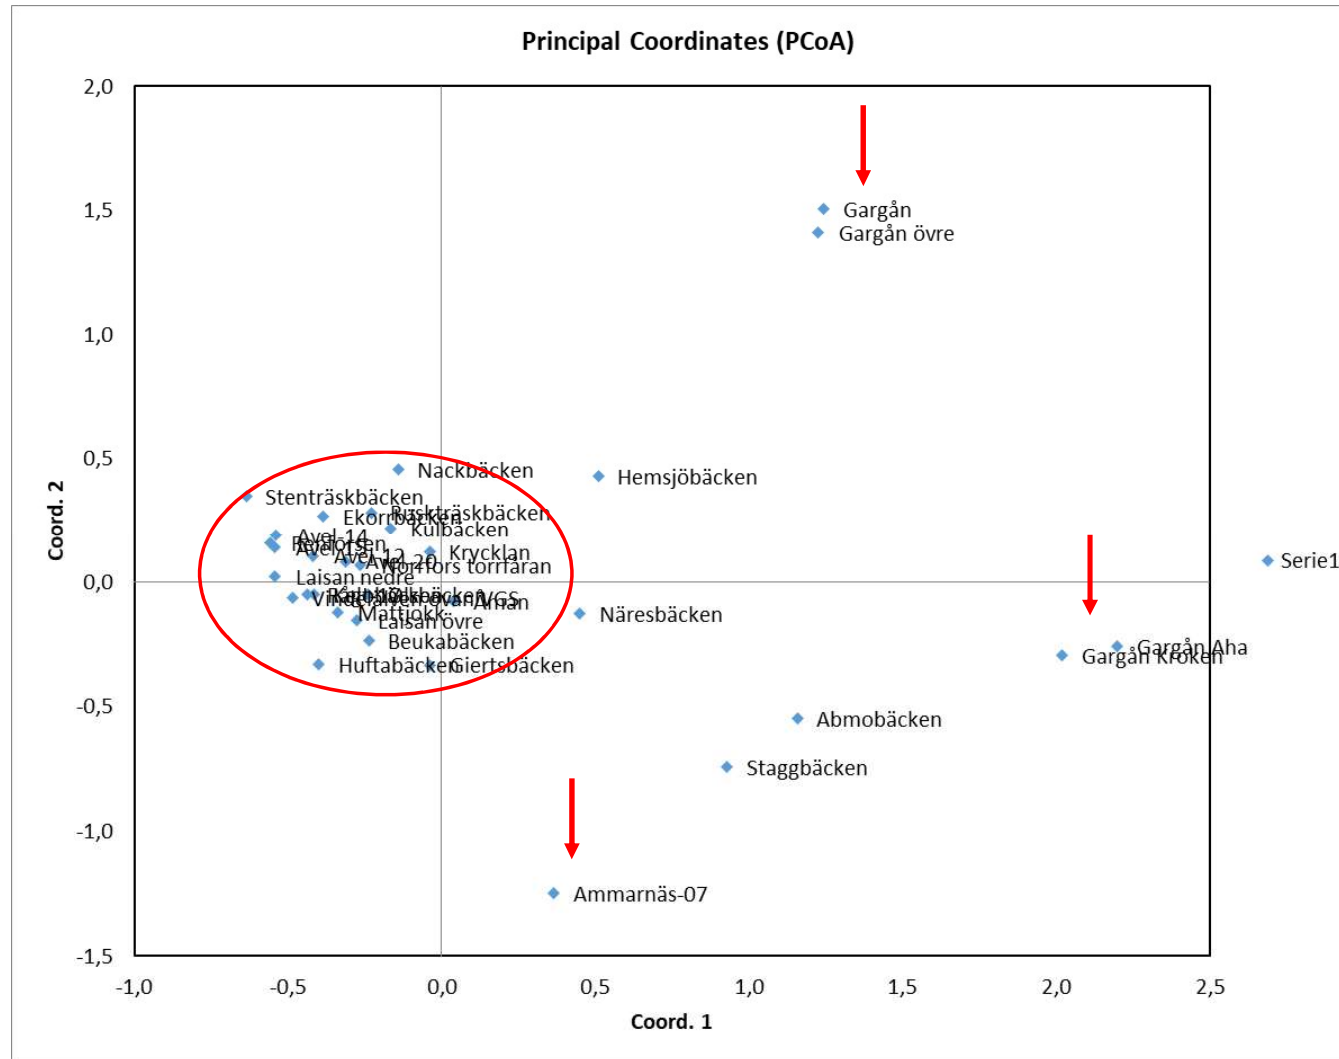
## Genetiska profiler vattendrag Vindelälvens ARO

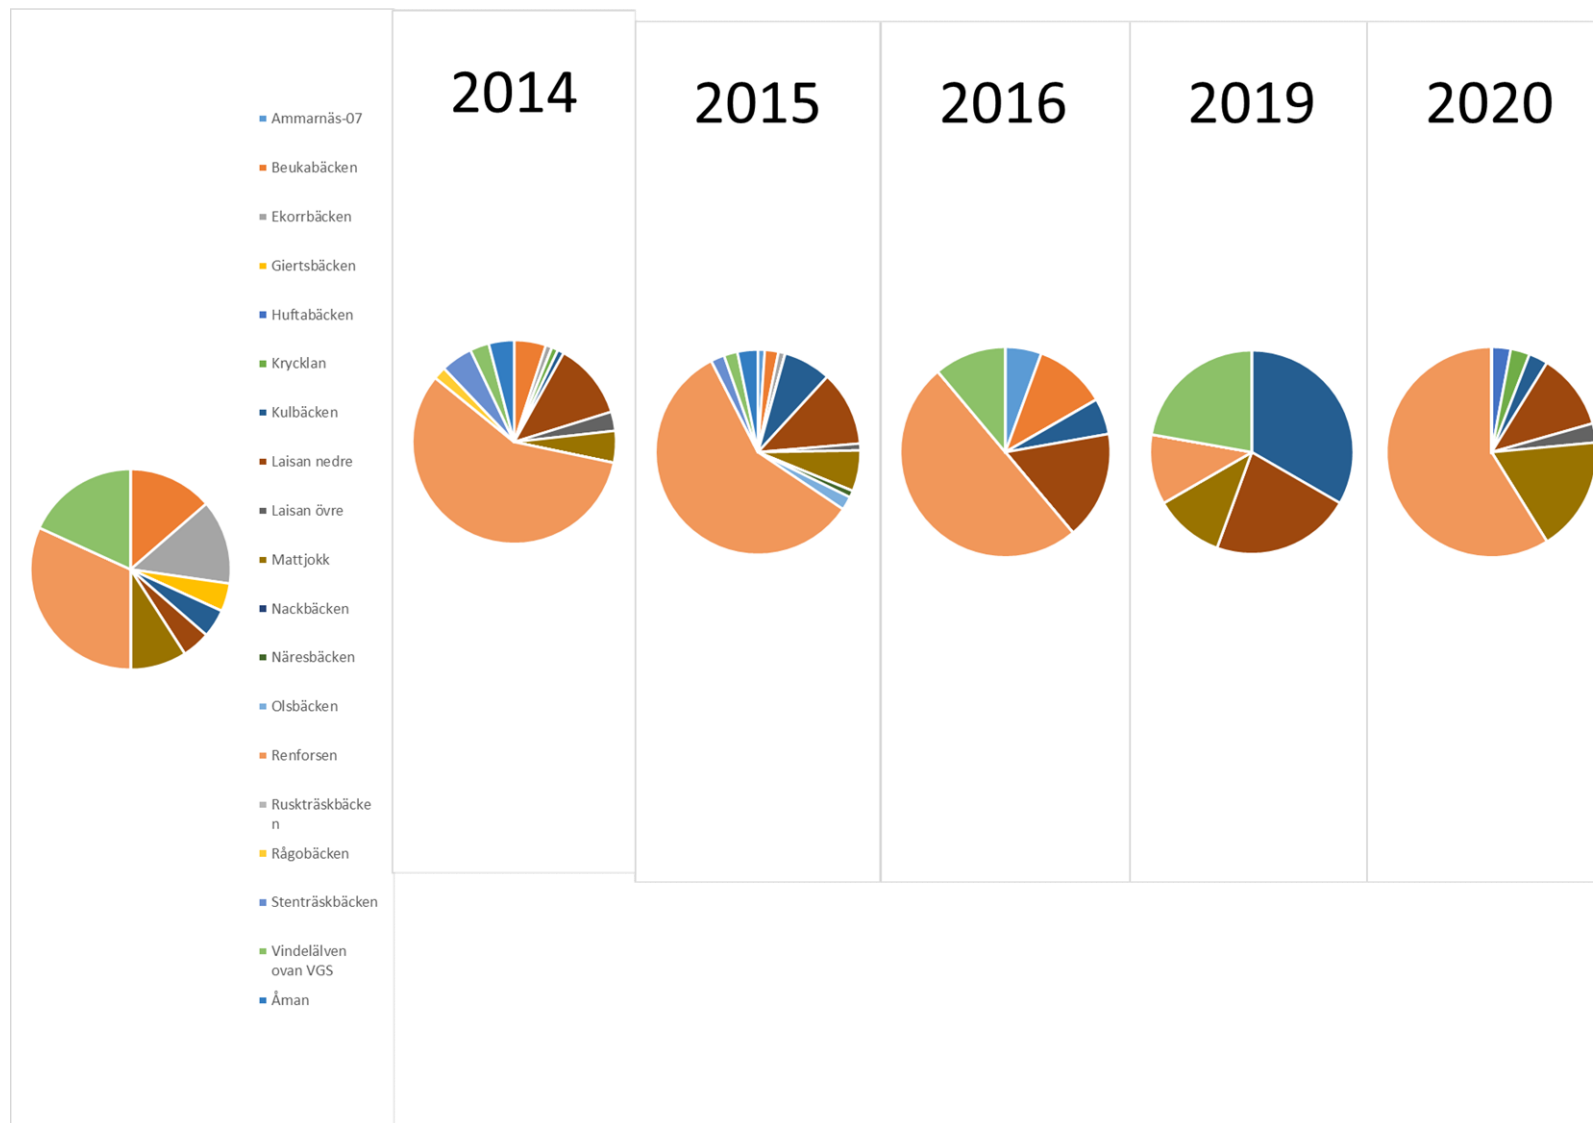
## Ursprung avelsfiskar Norrfors

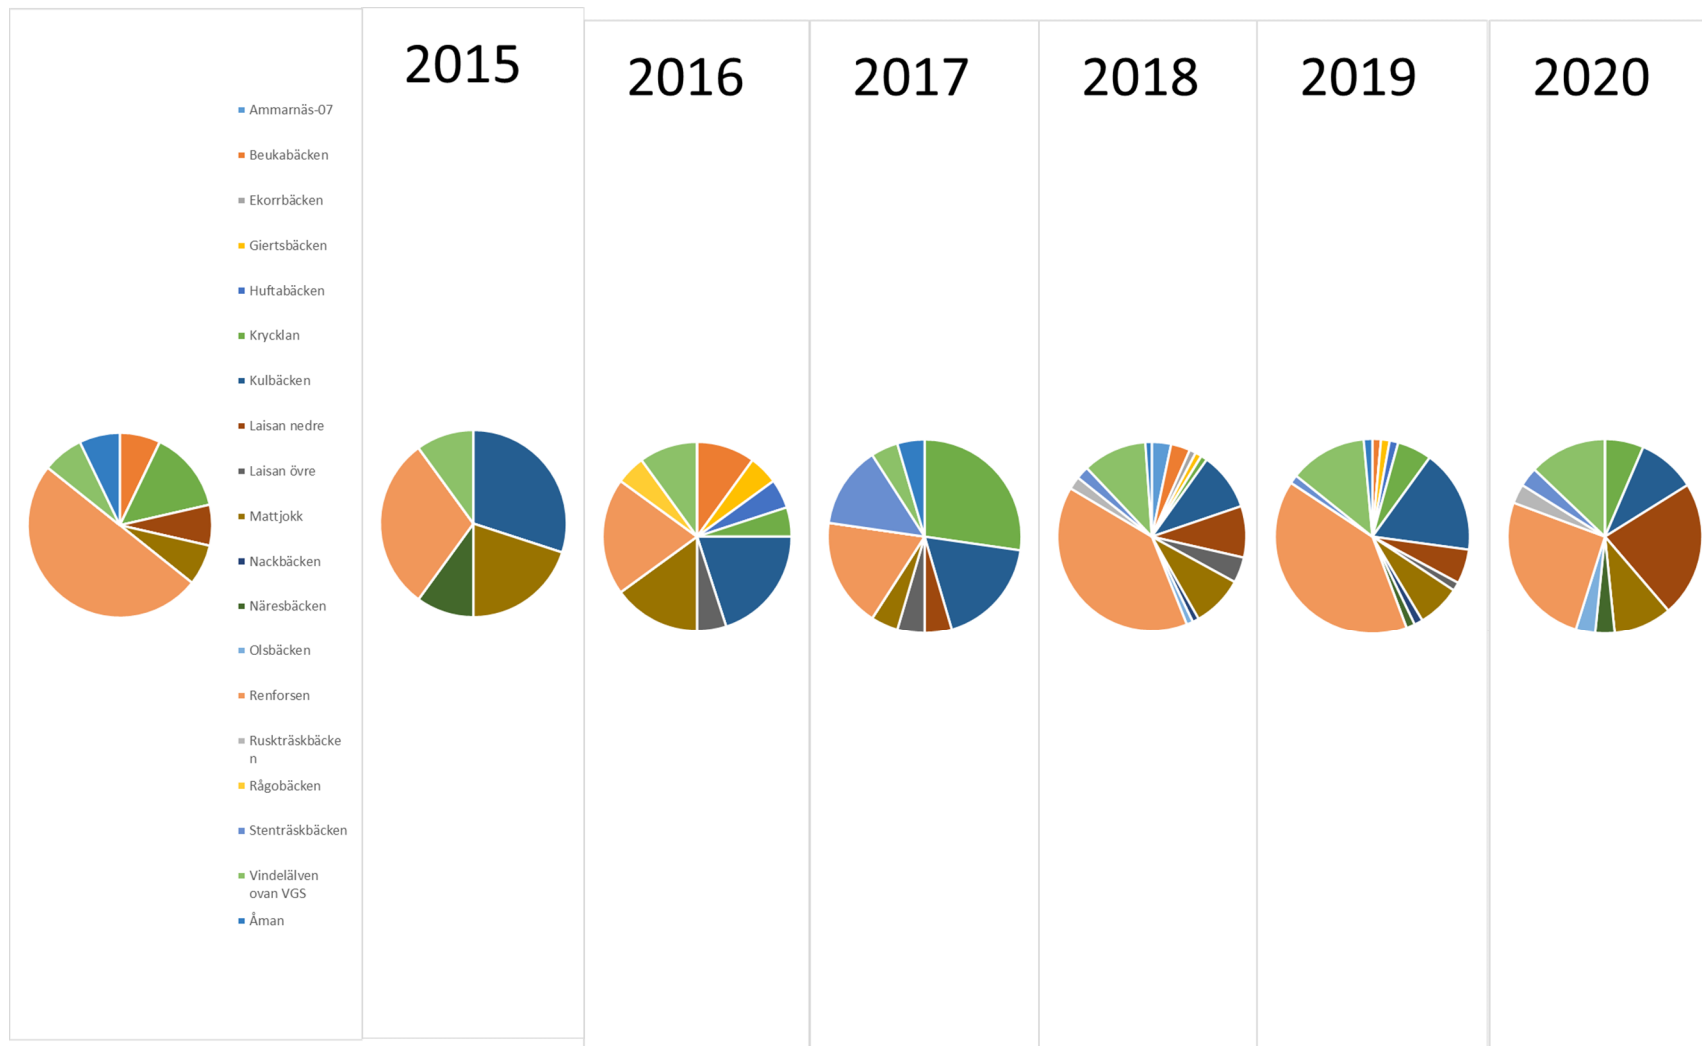
## Ursprung vild öringsmolt fällan i Norrfors

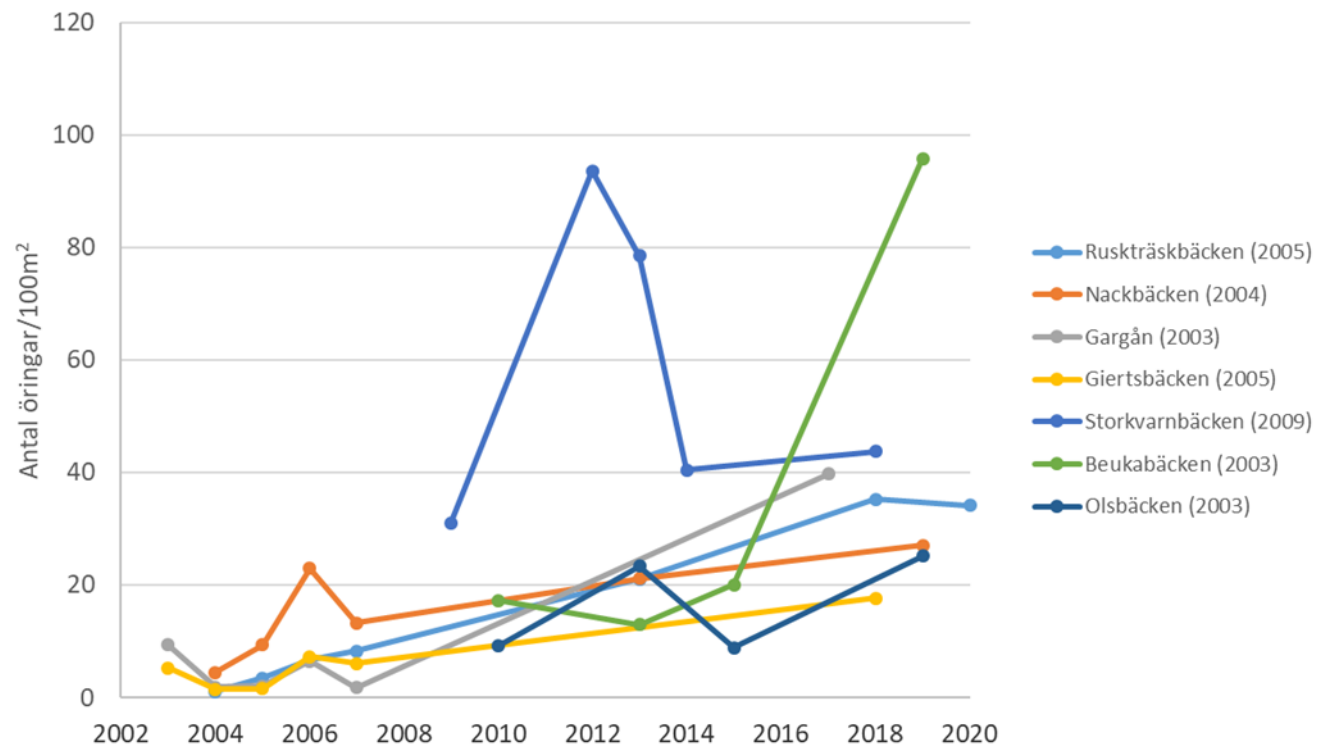
### Elfisken (n=118) restaurerade vattendrag Vindelälvens ARO - GRIP on LIFE IP

Presenterat värde avser medeltäthet/vattendrag. Årtal restaurerigsåtgärd inom parantes

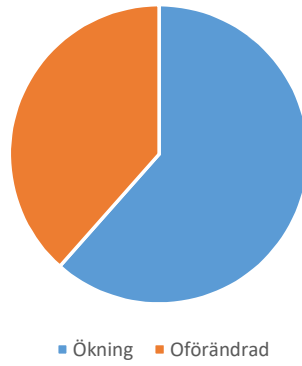
Andel restaurerade vattendrag med tydlig  
respons ökade tätheter öring (n=26)

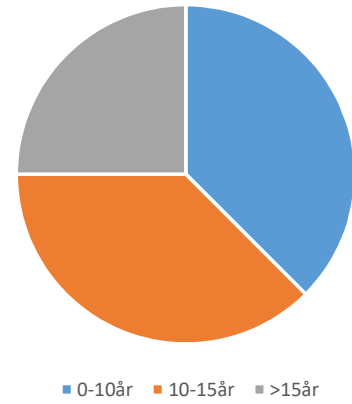
Antal år sedan restaurering

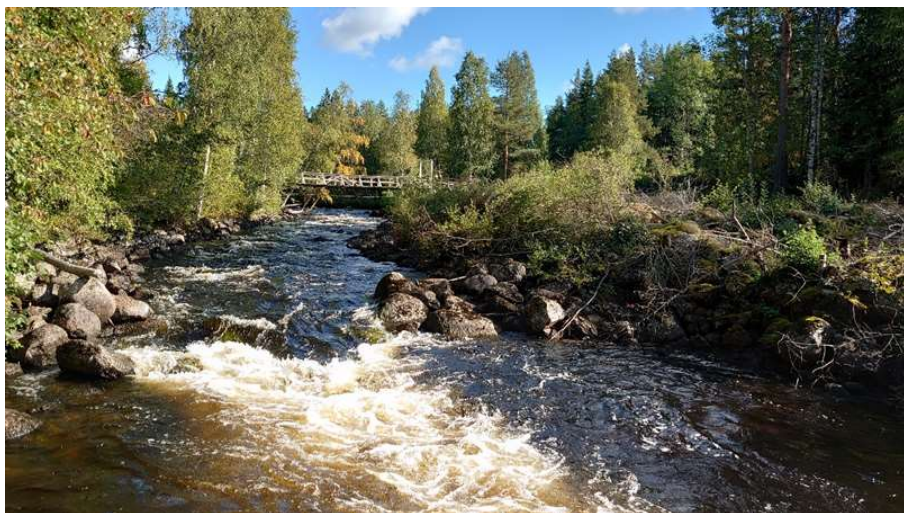
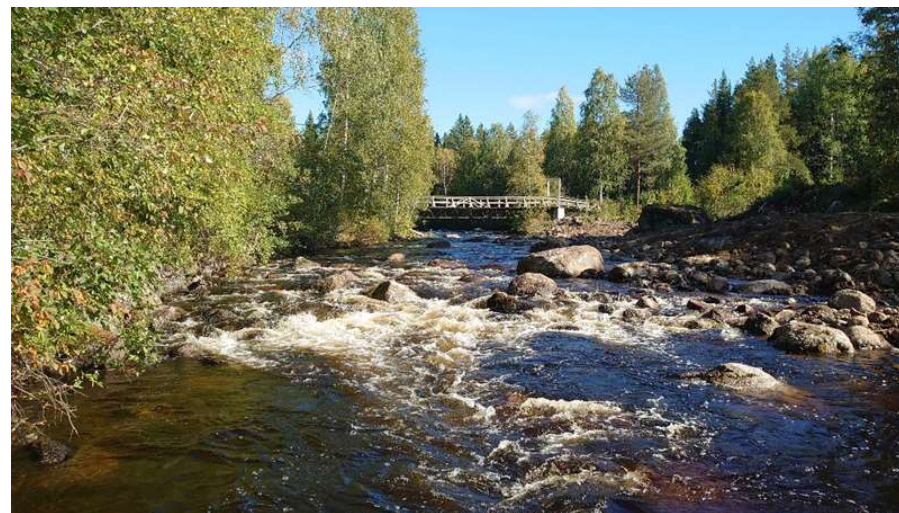
*Foto före (ovan) resp. efter restaurering (LOVA) av Sångforsen, Åman (2020-09-10, Q 6,1m<sup>3</sup>/sek, Median 10sept 1981-2019 5,6m<sup>3</sup>/se). Foto Daniel Jonsson, V River Service*

Antal fångade fiskar/100m<sup>2</sup> på elfiskelokal "Ns. Skoterbron, Sångforsen".
